# KARTA REJESTRACYJNA OSUWISKA

2 4 - 0 3 - 0 1 1 - 0 0 0 0 2 3

| 1. Miejscowość:<br>Kalembice | 2. Gmina:<br>Cieszyn gm. miejska | 3. Powiat:<br>cieszyński | 4. Województwo:<br>śląskie |

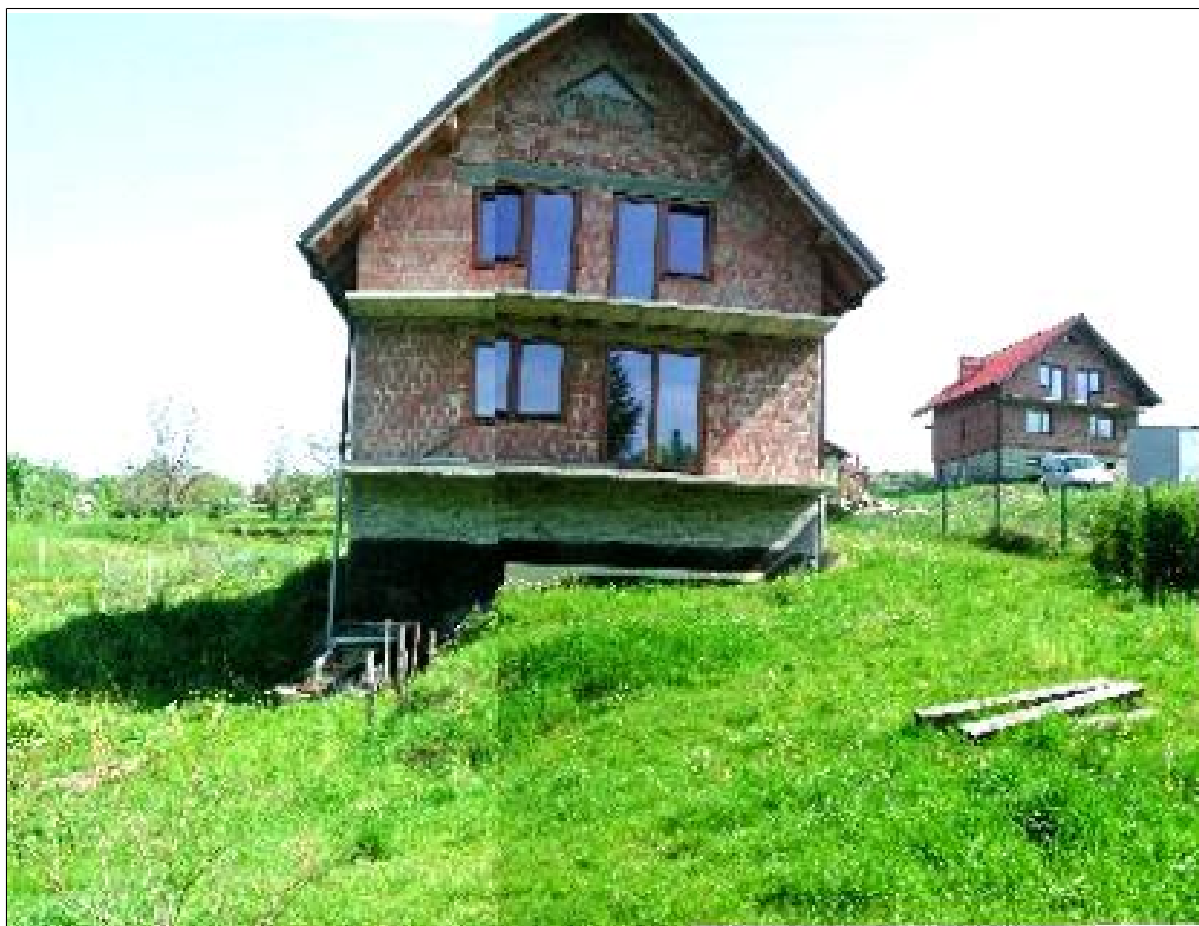
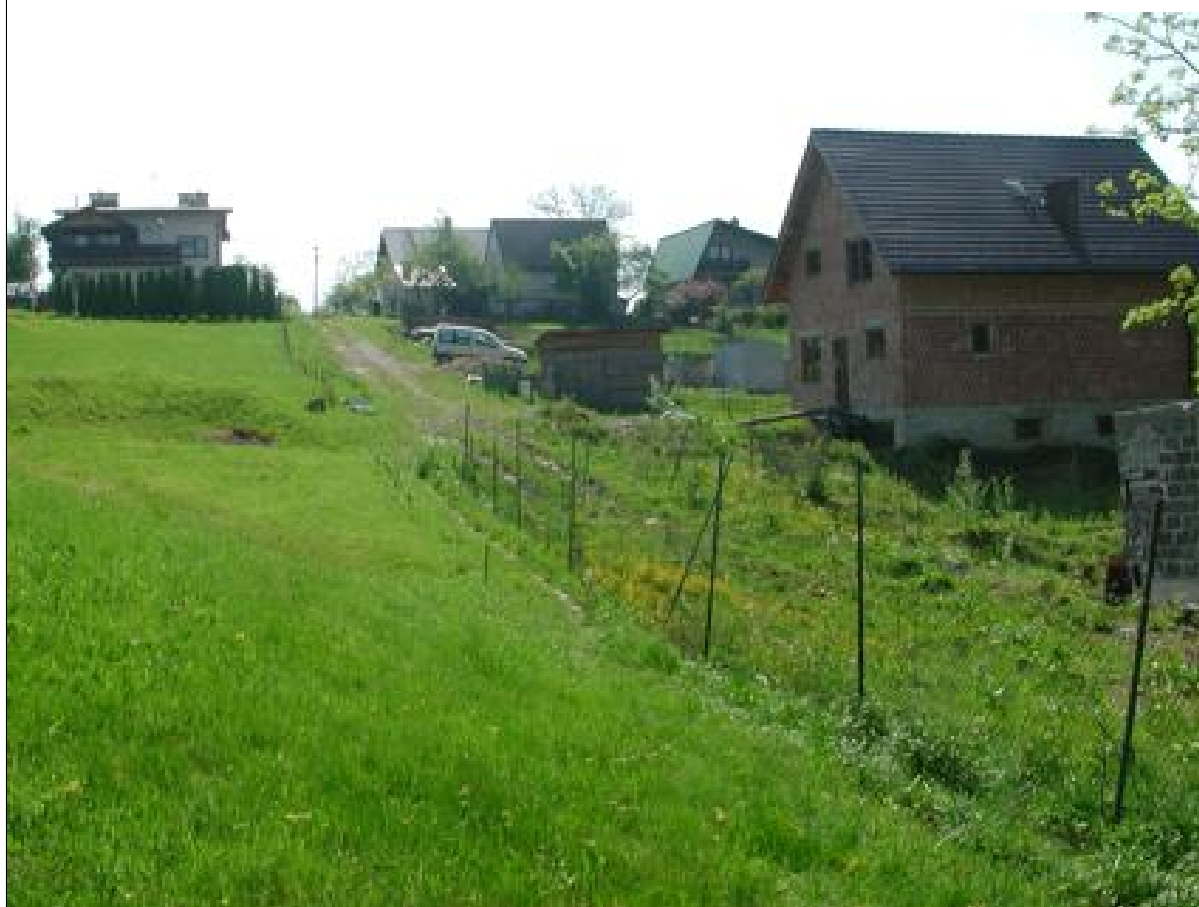
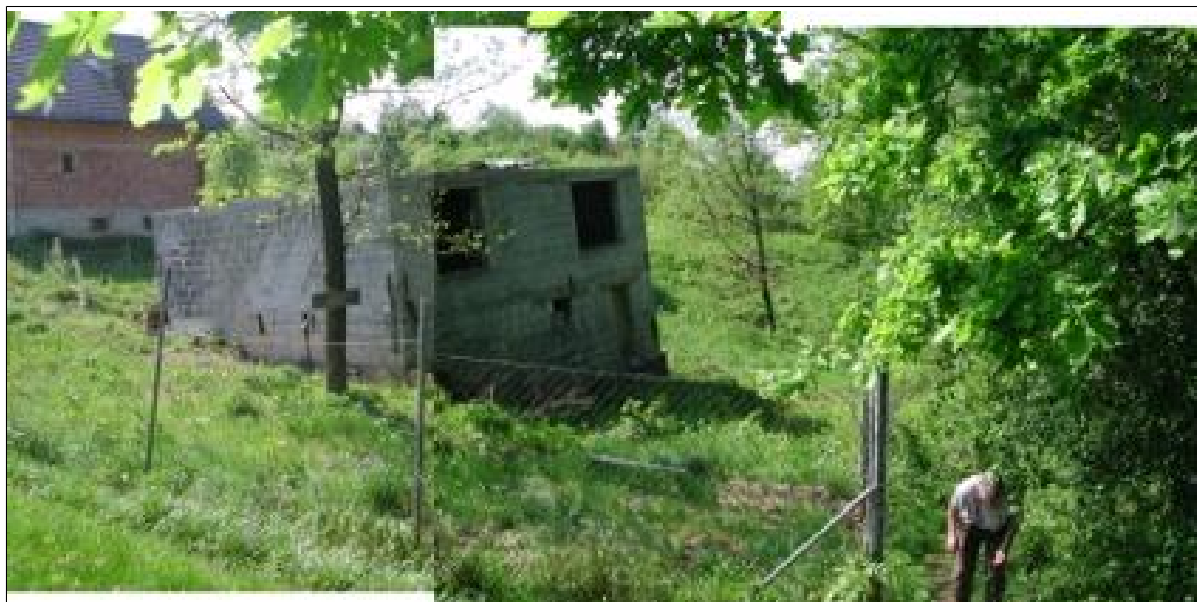
16. Fotografia (-ie) osuwiska:

| 6. Krótki opis słowny:<br>Osuwisko aktywne rozpoczynające się wyraźną niszą. Osuwisko uaktywniło się w 2000 roku w wyniku czego nastąpiło zniszczenie budynku mieszkalnego, i zagrożony został budynek mieszkalny oraz fundamenty nowo budowanego domu. Osuwisko należy włączyć do osuwisk aktywnych | | |

| 2. Zabudowa:<br>zniszczony budynek mieszkalny na działce nr 64/4 | 7. Zabudowa:<br>zagrożony budynek mieszkalny bezpośrednio powyżej skarpy osuwiskowej oraz zagrożone fundamenty budowanego domu |

Ze względu na małą powierzchnię oraz możliwy jego rozwój w przyszłości przed przystąpieniem do jakichkolwiek prac zabezpieczających należy przeprowadzić rachunek ekonomiczny co do płaćalności projektowanych zabezpieczeń. W planach zagospodarowania przestrzennego teren osuwiska i teren strefy buforowej należy wyłączyć z zabudowy mieszkaniowej.
