# KARTA REJESTRACYJNA OSUWISKA

2 4 - 0 3 - 0 1 1 - 0 0 0 0 4 2

| 11. Inne dane lokalizacyjne:<br>Na wschód od ul. Sarniej, na północ od skrzyżowania z ulicą Dziką | | | |

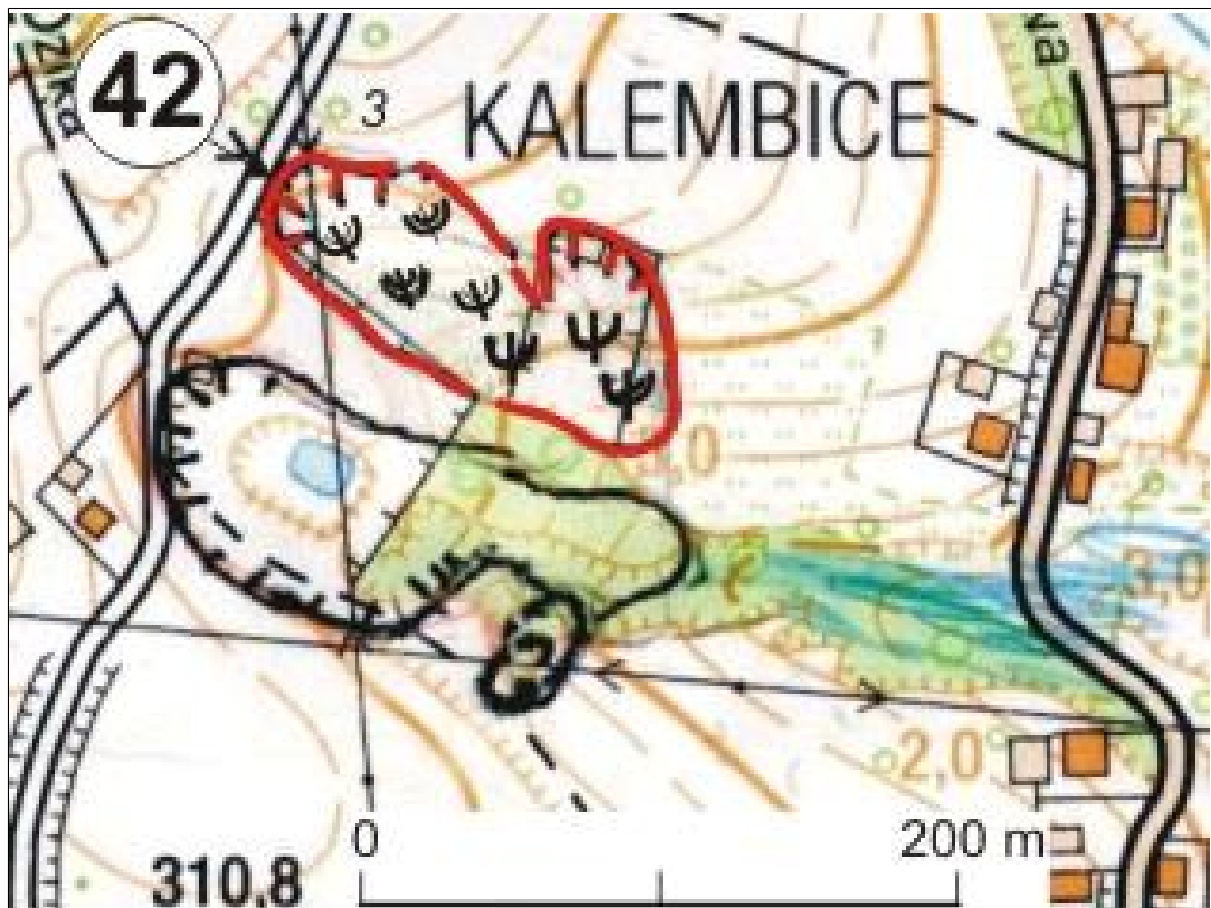
## 14. Szkic (mapa) osuwiska:

| 6. Krótki opis słowny:<br>Jest to zespół osuwisk, rozwiniętych w lewostronnej części leja źródłowego. Osuwisko jest aktywne stale w części zachodniej, a w części wschodniej aktywne okresowo. Obejmuje całą powierzchnię leja źródłowego. | | |

| 3. Infrastruktura komunikacyjna:<br>zagrożony jest fragment ul. Sarniej | 8. Infrastruktura komunikacyjna:<br>Nie występują |
| 5. Inne:<br>Nie stwierdzono | 10. Inne:<br>zniszczenia w przebiegu ogrodzenia |
| 11. Ocena możliwości wystąpienia dalszych ruchów osuwiskowych:<br>możliwość wystąpienia ruchów osuwiskowych po długotrwałych albo katastrofalnych opadach | |

Osuwisko nie jest obecnie wykorzystywane - nie ocenia się możliwości stabilizacji.
