# KARTA REJESTRACYJNA OSUWISKA

2 4 - 0 3 - 0 1 1 - 0 0 0 0 0 5

| 1. Miejscowość:<br>Marklowice | 2. Gmina:<br>Cieszyn gm. miejska | 3. Powiat:<br>cieszyński | 4. Województwo:<br>śląskie |

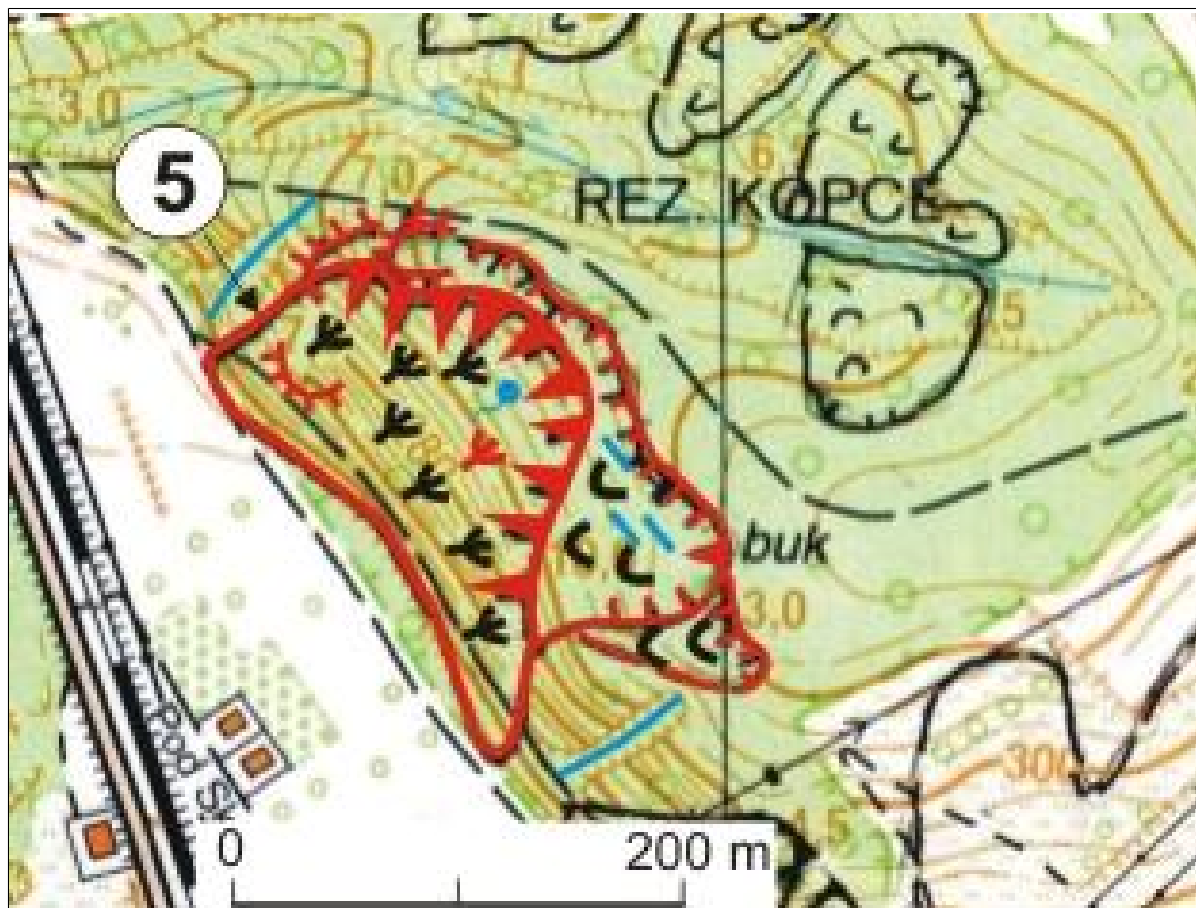
## 14. Szkic (mapa) osuwiska:

| 6. Krótki opis słowny:<br>Osuwisko skalne o wyraźnych formach morfologicznych: nisze skalne oraz strefa nisz wtórnych poniżej nisy głównej; Morfologia osuwiska w części górnej złożona, występuje szereg progów oraz zagłębienia bezodpływowe<br>Wysokość nisy 8-11m i wysokość czoła 1-3 m; aktywne w części - okresowo | | | | | |

| 9. Wysokość skarpy głównej:<br>11.0 m | 10. Nachylenie skarpy głównej:<br>40 ° | 11. Szczeliny powyżej skarpy głównej:<br>Są szczeliny<br>powyżej nisy | 12. Skarpy wtórne:<br>Są szczeliny |

Osuwisko na terenie zalesionym, nie podlega stabilizacji
