**EKSPERTYZA TECHNICZNA**

**w sprawie aktualnego stanu budynku – zwanego DOMEM OGRODNIKA  
w Górkach Wielkich przy ul. Stary Dwór 2 wraz z wytycznymi  
remontowo – eksploatacyjnymi i określeniem szacunkowych kosztów  
wykonania niezbędnych prac.**

Ustroń, maj 2006 r.

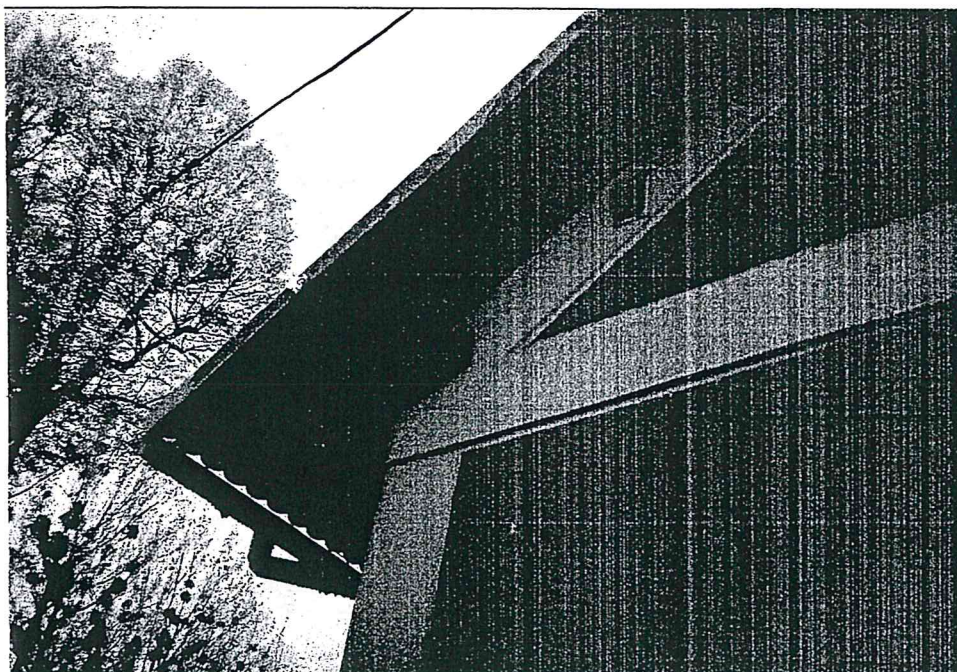
- od strony naroża południowo – zachodniego brak odprowadzenia wody opadowej od rury spustowej  
Zbyt mała jest kratka nawiewna nad okienkiem piwnicznym ( fot.6).
- w ścianach zewnętrznych na poziomie nad posadzką terenu wykonano kilka lat temu blokadę poziomą metodą iniekcji
- rury gazowe znajdujące się na ścianie od strony zachodniej wymagają konserwacji antykorozyjnej
- skrzynka licznika i zaworu gazowego wymaga starannego oczyszczenia i pomalowania
- studnia z której aktualnie pobierana jest woda na potrzeby użytkowników jest nieszczelne
- wylot pionu wentylacji grawitacyjnej znajdującej się w łazience usytuowany jest bezpośrednio pod okapem, poniżej występuje wylot odprowadzenia spalin z kotła c.o. ( fot.4)

Fot. 4 – naroże elewacji zachodniej. W dolnej części widoczny wylot przewodu odprowadzającego spaliny z kotła gazowego instalacji c.o. zlokalizowanego w łazience. Bezpośrednio pod okapem kratka wymienna wentylacji grawitacyjnej.

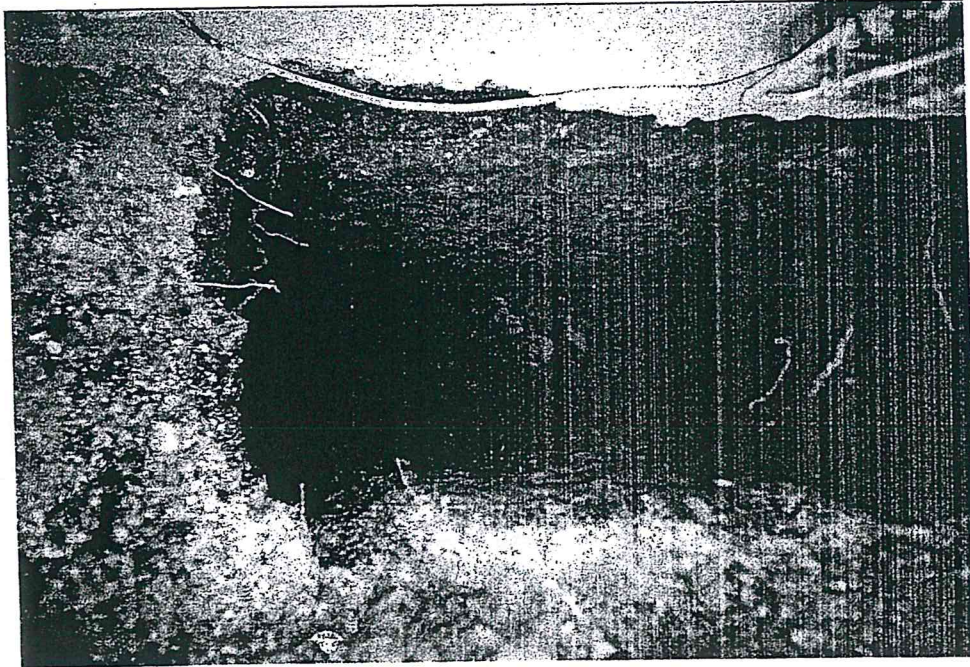
Z uwagi na brak wyraźnych oznak świadczących o niewłaściwej pracy fundamentów wykonano tylko jedną odkrywkę przy ścianie północnej. Stwierdzono brak wody gruntowej do głębokości ok. 1,4 m poniżej poziomu terenu.

Fot. 5 - odkrywka fundamentu (nie stwierdzono występowania wody gruntowej ok. 1,4 m poniżej terenu)

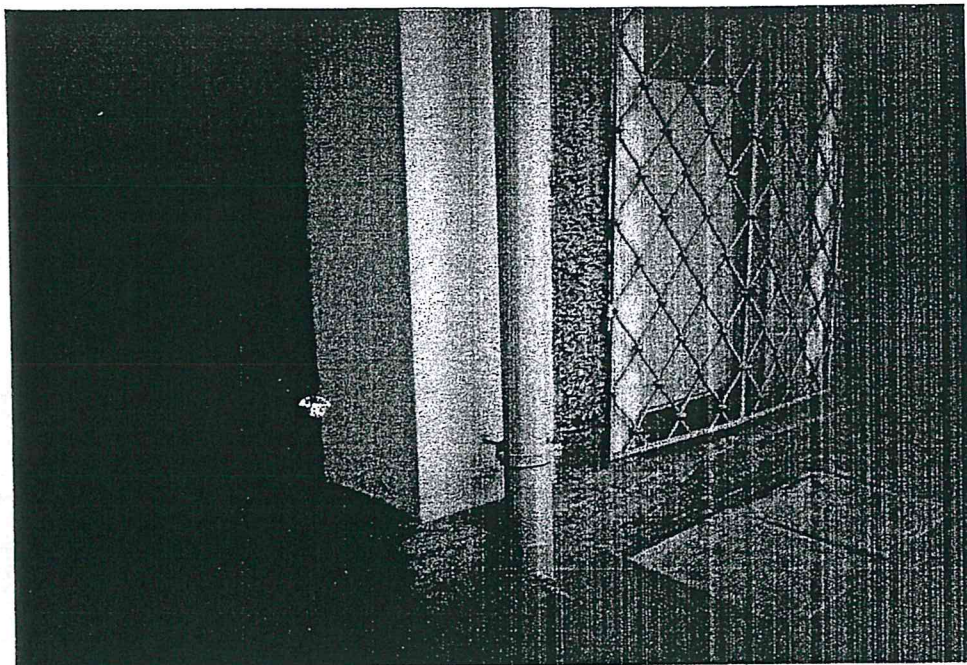
Fot.6 – naroże południowo – zachodnie. Brak odprowadzenia wody od ścian budynku z wylotu rury spustowej. Pod progiem zakratowanego wejścia do budynku widoczna wąska kratka usytuowana nad niewidocznym okienkiem piwnicznym.

i) należy wykonać odprowadzenie wody opadowej od wylotu rury spustowej przy narożu południowo – zachodnim ( np. korytami betonowymi) na odległość min. 2,0 m.

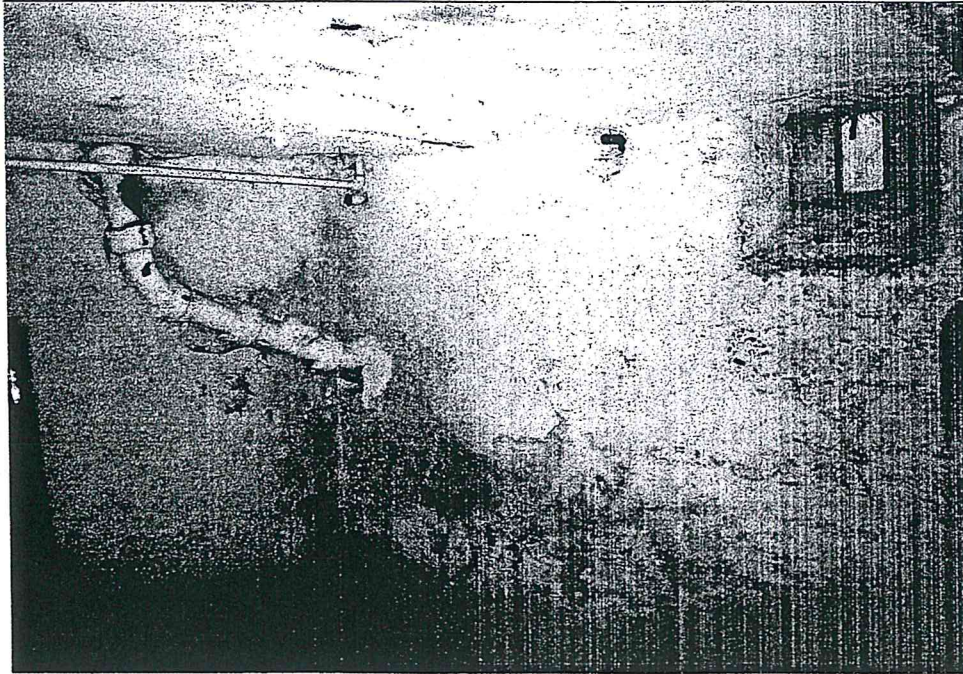
- pomieszczenia piwniczne są mocno zawilgocone.  
Tynki i posadzki są w złym stanie technicznym.
- pomieszczenia ekspozycyjne mają posadzkę parkietową o barwie szarej na skutek wieloletniego użytkowania ( prawdopodobnie od ułożenia nie była w ogóle cyklinowana).  
Poza pomieszczeniem dawnej kuchni w posadzce pomiędzy poszczególnymi klepkami występują liczne szczeliny.

Powierzchnia posadzki jest nierówna zwłaszcza w pomieszczeniu hydroforowni, kruszy się i jest mocno zawilgocona.

Znaczne zawilgocenie wykazują natomiast ściany piwnic.

Bezpośrednimi przyczynami zawilgoceń piwnic jest brak izolacji pionowej przeciwwilgociowej, brak izolacji posadzki piwnic, brak należytej ich wentylacji,

Fot. 7 – piwnica, pomieszczenie hydroforu. Widoczne wyraźne ślady podciągania wilgoci. Na ścianach tynki są zmurszałe. Małe okienko posiada tylko środkową kwaterę otwieralną.

- ✓ a) usprawnić wentylację pomieszczeń piwnicznych  
Istniejące okienka piwniczne wykonać jako całkowicie otwieralne ( obecnie otwiera się tylko jedna środkowa kwatera o małych wymiarach).  
W dni suche i pogodne okienka powinny być otwarte.

- ✓ b) należy usunąć wszystkie zmurszałe fragmenty tynków zwłaszcza w miejscach występowania grzyba pleśniowego.  
Miejsca te dokładnie oczyścić i przesmarować „ mleczkiem wapiennym”

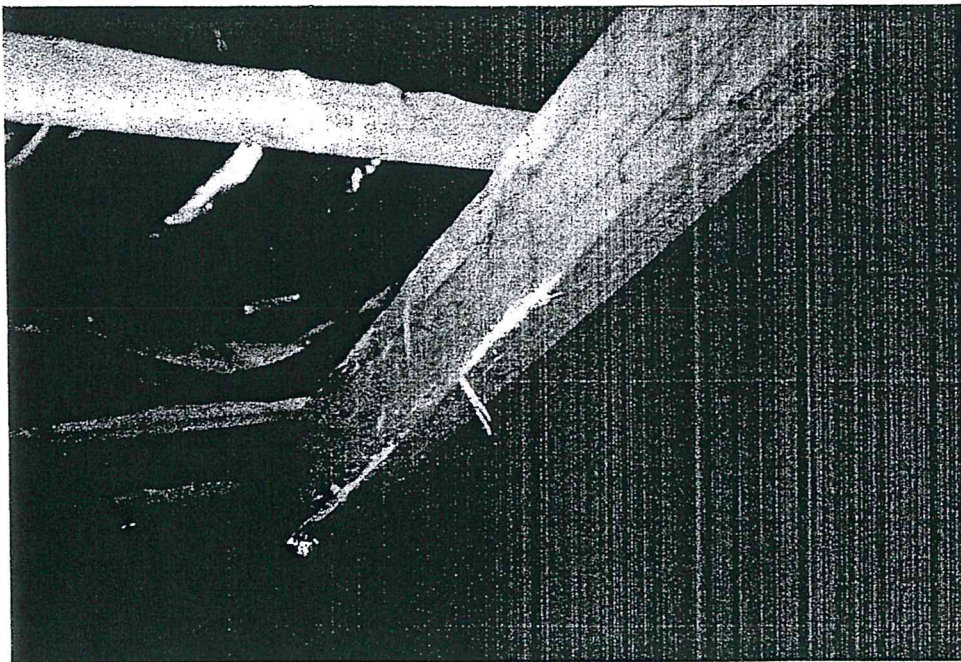
- miejscami zwłaszcza na krawędziach krokwi widoczne są ślady żerowania owadów, pasożytów drewna. Zjawisko to występuje wszędzie tam gdzie pozostawiono resztki kory

Fot. 8 – na krawędziach krokwi widoczne ślady żerowania larw owadów, pasożytów drewna.

- ✓ f) wykonać impregnację więźby dachowej oraz drewnianych ścianek działowych zewnętrznych ( oddzielających mieszkanie od strychu)  
Impregnację wykonać środkami owado i grzybobójczymi oraz ogniochronnymi.  
Na rynku jest dużo tego rodzaju środków. Impregnaty te bezwzględnie muszą mieć odpowiednie atesty – w tym świadectwo dopuszczeniowe Państwowego Zakładu Higieny w Warszawie.  
Przykładem uniwersalnego środka impregnacyjnego jest Fobos M 2 – F, Deimos itp.

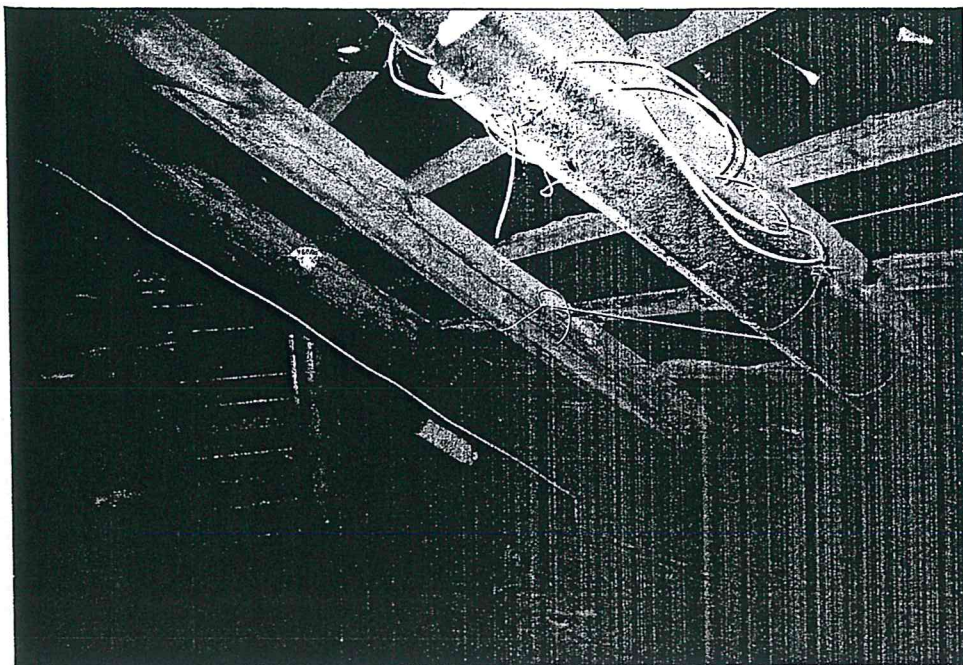
- folia umieszczona pod dachówką jest w wielu miejscach potargana
- część krokwi jest mocno spękana i wymaga założenia opasek ściągających. Dotyczy to też miejsc złączeniowych ( Fot.10)

Fot. 9 – w środku widoczna mocno spękana krokiew. Z lewej drewniana ścianka wydzielająca pomieszczenie mieszkalne.

- ✓ g) należy najbardziej splekane krokwie ( 3 - 5 sztuk) wzmocnić poprzez

obejmy stalowe ( wykonane z płaskownika stalowego 40 x 4 mm – dwie połówki skręcane 2 x M 12) usytuowanymi w odstępach 50 – 100 cm ( w zależności od wielkości uszkodzeń).

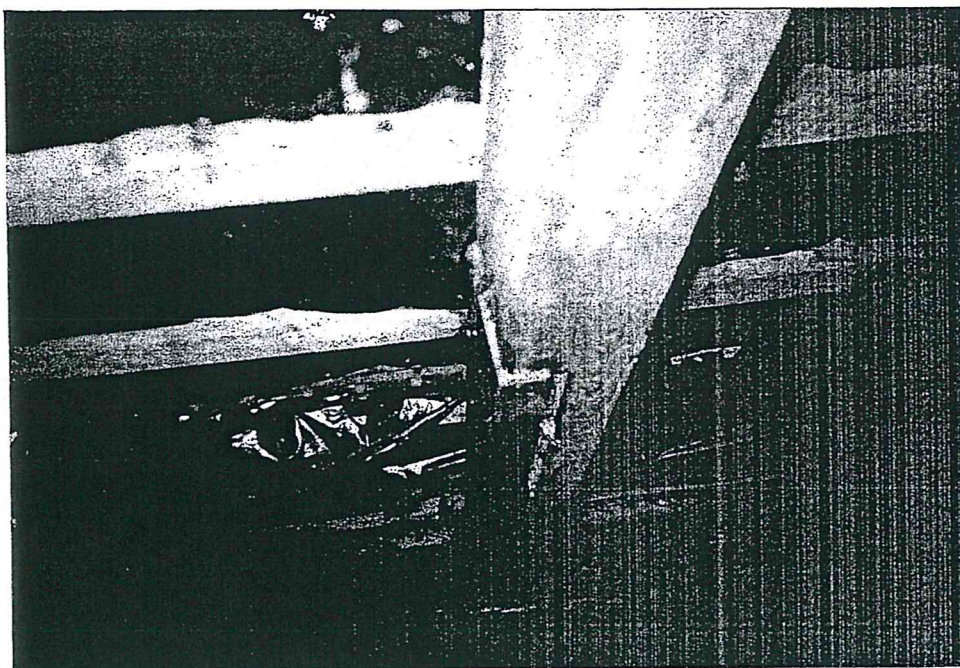
Fot. 10 – połączenie dwóch części krokwi – brak elementów łączących (poza jednym gwoździem).

Miejsce poluzowanego złącza krokwi zabezpieczyć 2 szt. ww obejm ( patrz : serwis fotograficzny i rysunek nr 4),

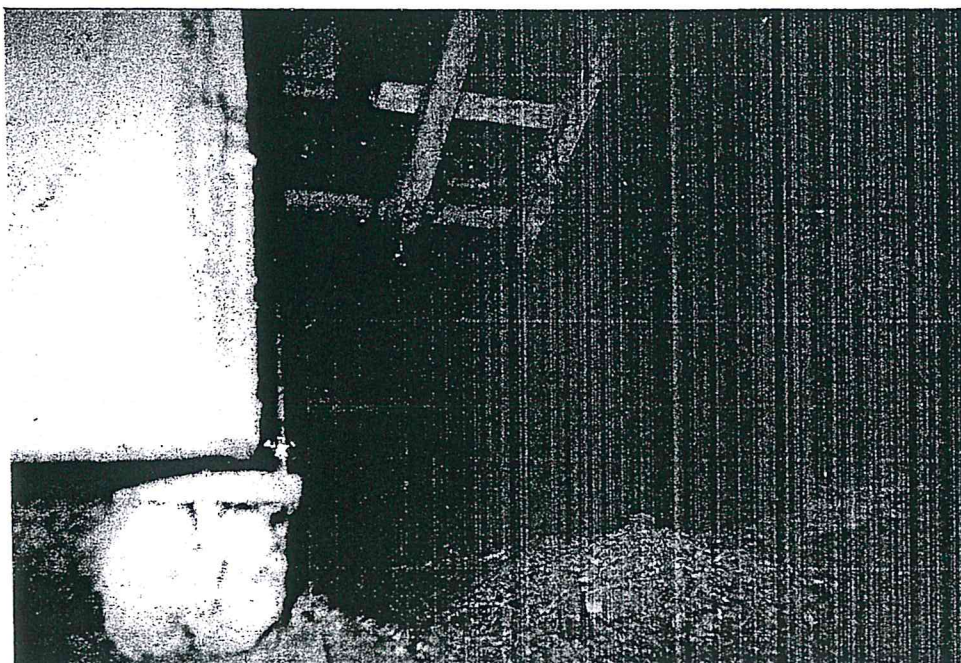
Fot. 11 – strych nad pomieszczeniami mieszkalnymi poddasza ( pod kalenicą). Z prawej widoczny trzon komina. Z lewej strony nieczynny stalowy zbiornik kondensatu. Widoczna pryzma trocin. W górnej części przeszklona pokrywa wyłazowa na dach.

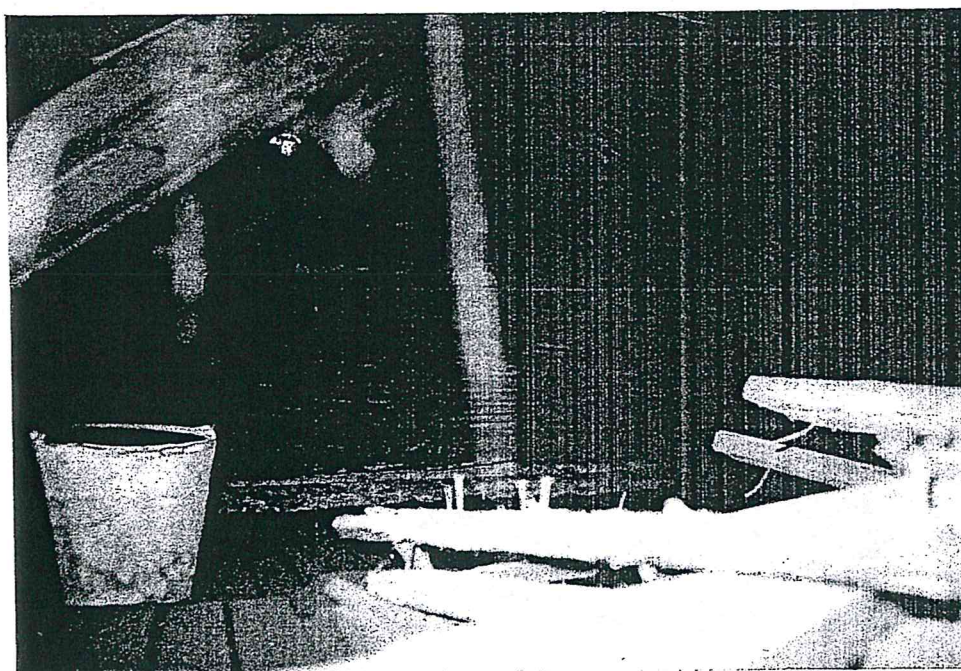
- część pomieszczeń strychu, a zwłaszcza strych górny ( pod kalenicą) powinna być opróżniona ze zbędnych przedmiotów ( zbędne obciążenie stropów, a także względy przeciwpożarowe)

Fot. 12 – strych pod kalenicą. Widoczne zbędne materiały i przedmioty pozostawione w trakcie prac remontowych.

- ✓ d) należy wykonać konserwacje i uszczelnienie stolarki okiennej oraz drzwi zewnętrznych
- e) należy usunąć wszystkie zbędne przedmioty z pomieszczeń strychowych na poddaszu łącznie z pomieszczeniem pod kalenicą ( nad pomieszczeniami mieszkalnymi na poddaszu)

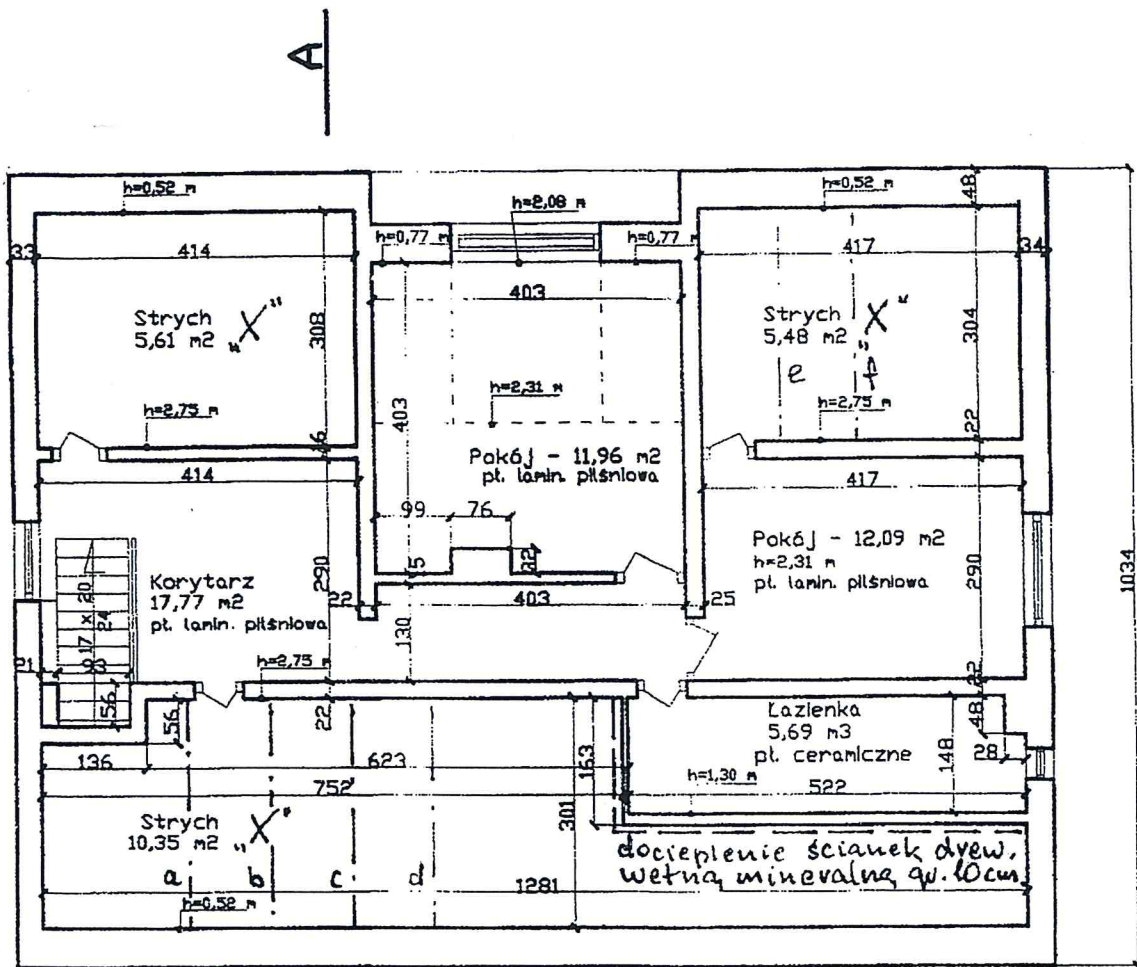
Nr rys. 3

- a - ślady żerowania pasażerów
  - d - krokiew mocno splekana (złożyć obejmy)
  - f - złącze dwóch części krokwi wzmocnić dwiema obejmami wzgl. śrubami
- UWAGA: miejsca występowania pasażerów w elementach więźby dokładnie ostrugać przed impregnacją

"X" usunąć posadzkę ceramiczną,  
 ułożyć izolację termiczną  
 z wełny mineralnej gw. 10cm.
