**ODNAWIALNE ŹRÓDŁA ENERGII  
W POWIECIE CIESZYŃSKIM**

LOKALIZACJA: **ZESPÓŁ SZKÓŁ PRZYRODNICZO-TECHNICZNYCH  
W MIĘDZYŚWIECIU**

TEMAT: **OPINIA TECHNICZNA O STANIE KONSTRUKCJI  
STROPODACHU BUDYNKU POD KĄTEM  
MOŻLIWOŚCI WYKONANIA NA NIEJ STACJI  
FOTOWOLTAICZNEJ**

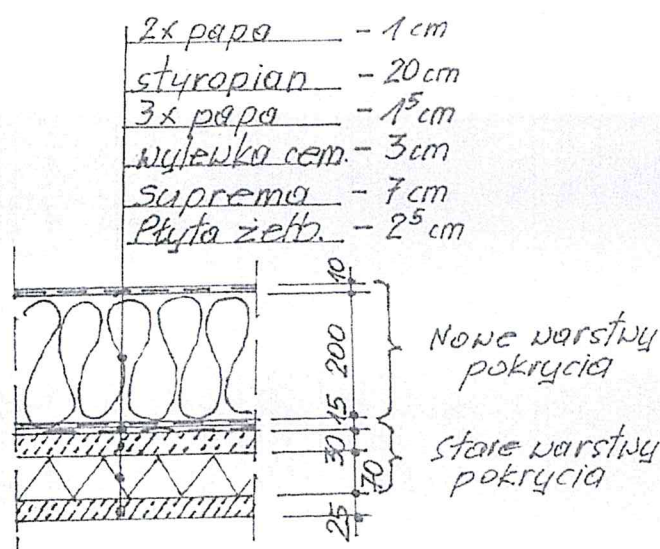
Ostateczny układ warstw na stropodachach przedstawiono poniżej:

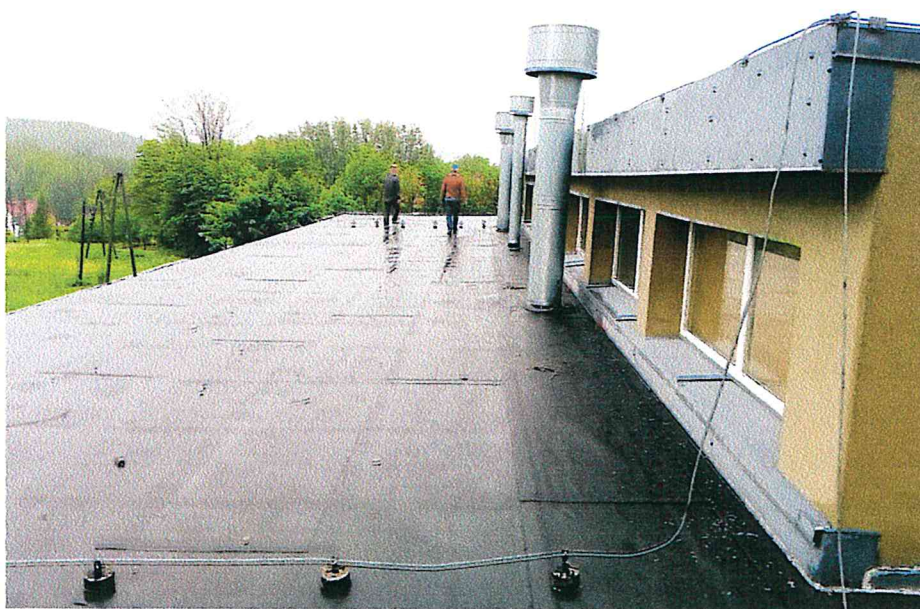
Wierzchnie pokrycie papowe wykazuje lekkie pofałdowania, w których zalegają niewielkie kałuże wody.

Fot. 1 Dach niższy od strony południowej

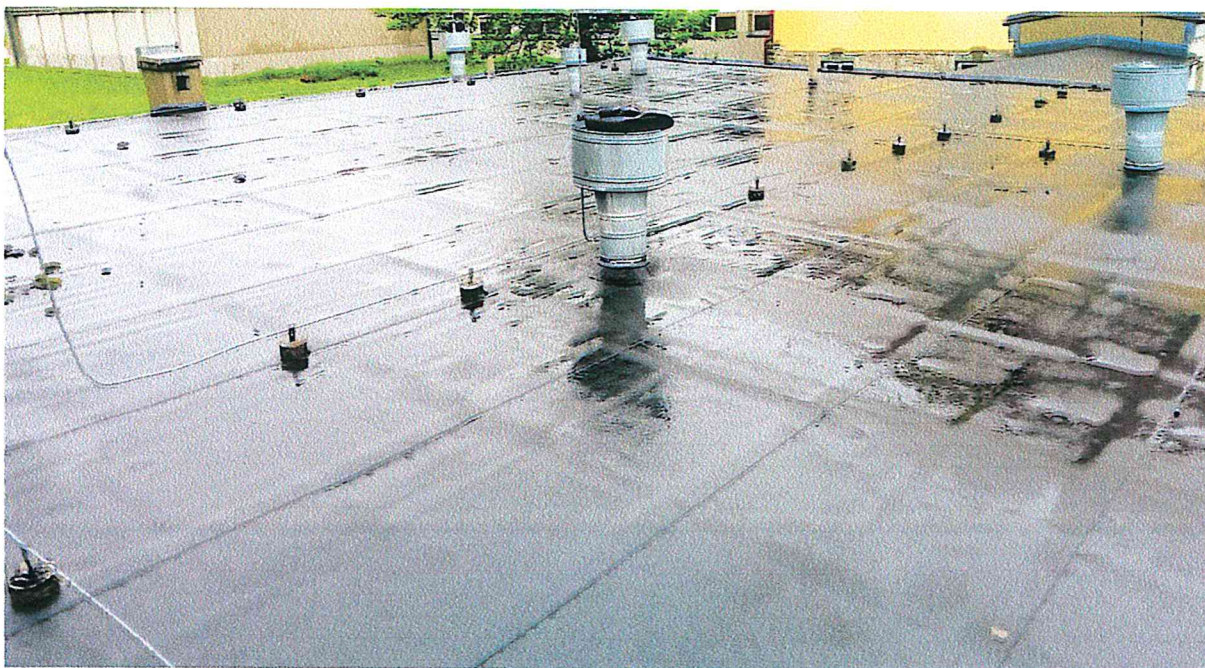
Fot.2 Dach niższy od strony wschodniej

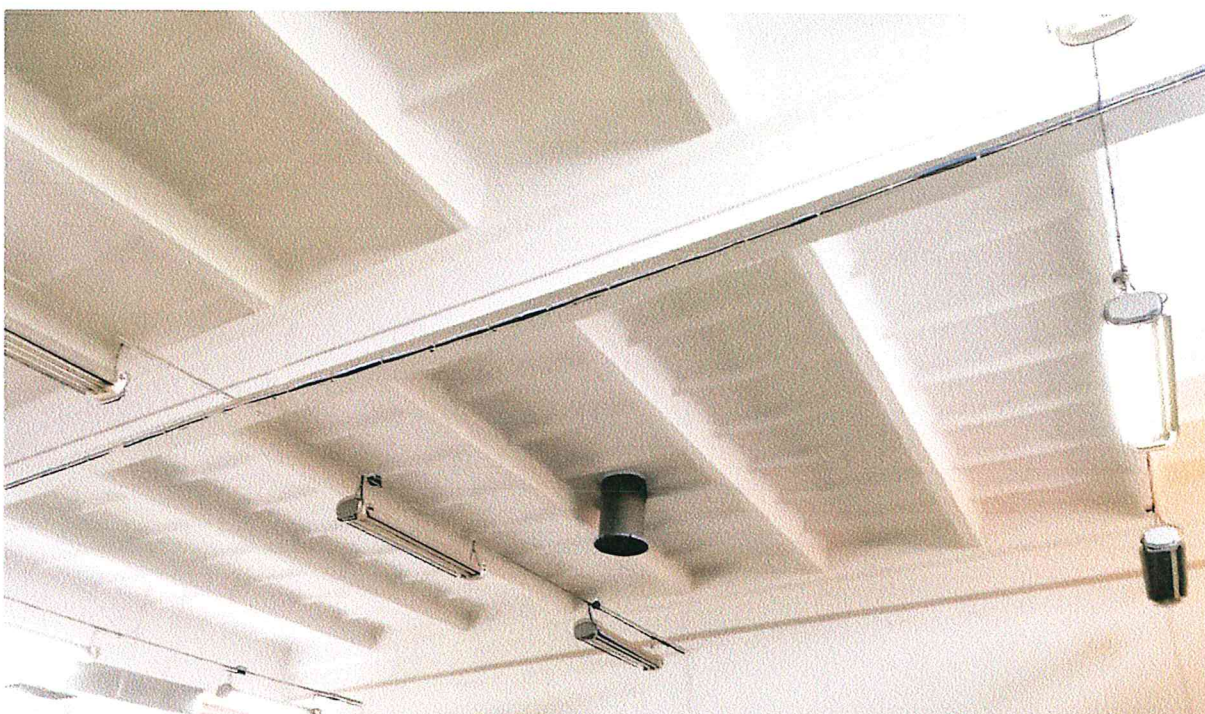
Elementy nośne stropodachu takie jak płyty prefabrykowane, panwiowe, dźwigary strunobetonowe oraz belki żelbetowe podparcia są w dobrym stanie technicznym. Brak na nich oznak nadmiernych ugięć, zarysowań i uszkodzeń powierzchni zewnętrznych.

Fot. 3 Płyty prefabrykowane dachowe nad częścią wyższą budynku warsztatowego

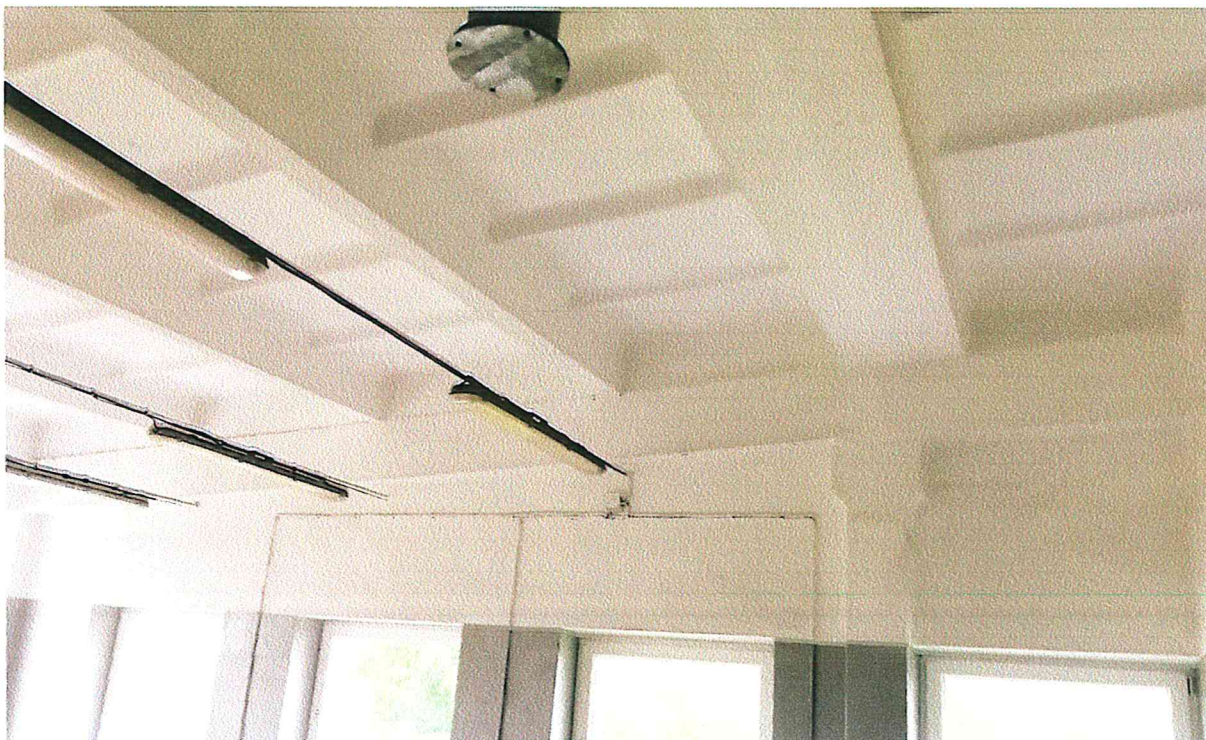
Fot. 4 Płyty prefabrykowane dachowe nad częścią niższą budynku warsztatowego

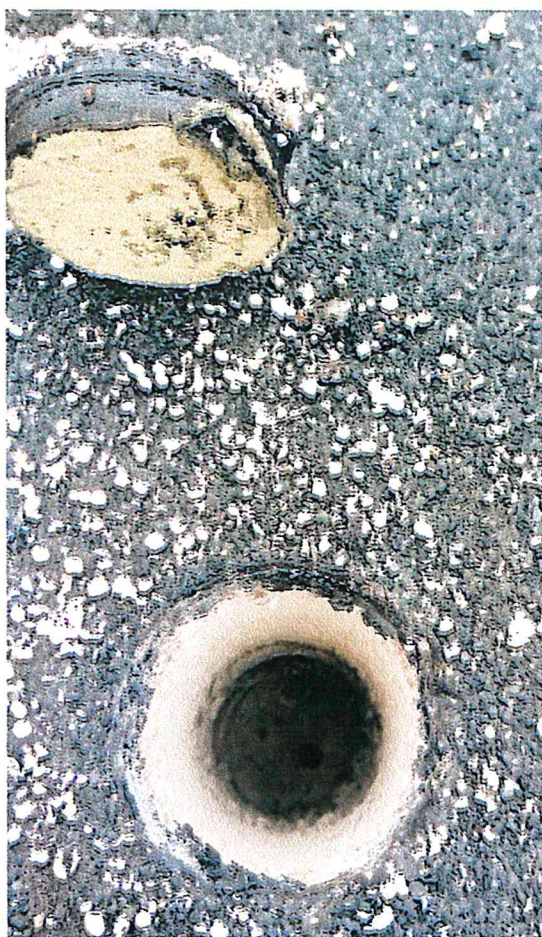
Fot. 5 Odkrywką do warstwy wylewki pokrycia pierwotnego. Górą fragment warstw papy nad wylewką (gr. 15 mm)

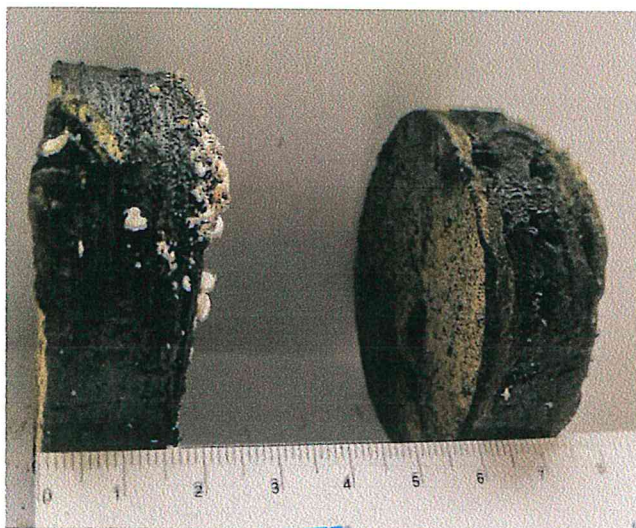
Fot. 6 Fragmenty wyciętej papy nad wylewką pierwotnego pokrycia

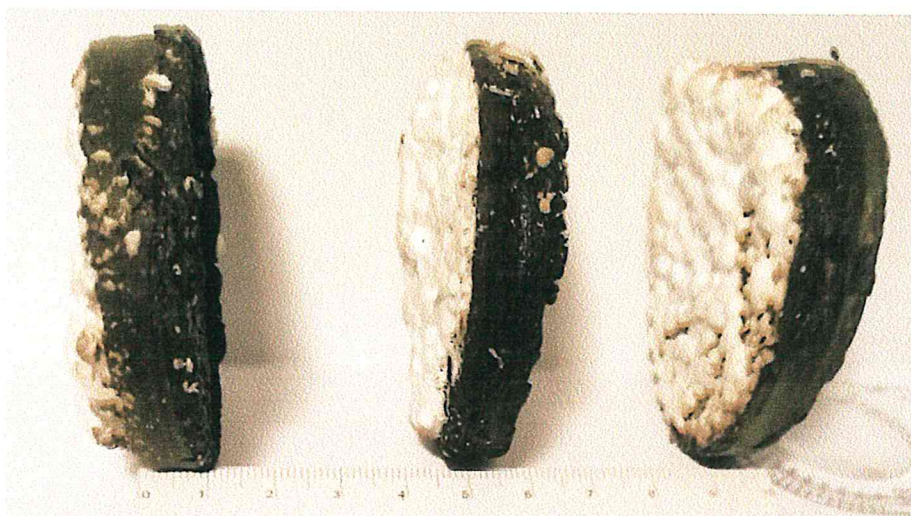
Pasy papy termozgrzewalnej układane są prostopadłe do spadku dachu. Jakość powłoki bitumicznej papy wykazuje niewielkie zużycie techniczne.

Fot. 7 Fragmenty wyciętej, górnej warstwy papy aktualnego pokrycia
