# KARTA REJESTRACYJNA OSUWISKA

2 4 - 0 3 - 0 1 1 - 0 0 0 0 8 1

| 11. Inne dane lokalizacyjne:<br>Między ul. Moniuszki a ul. Liburnia | | | |

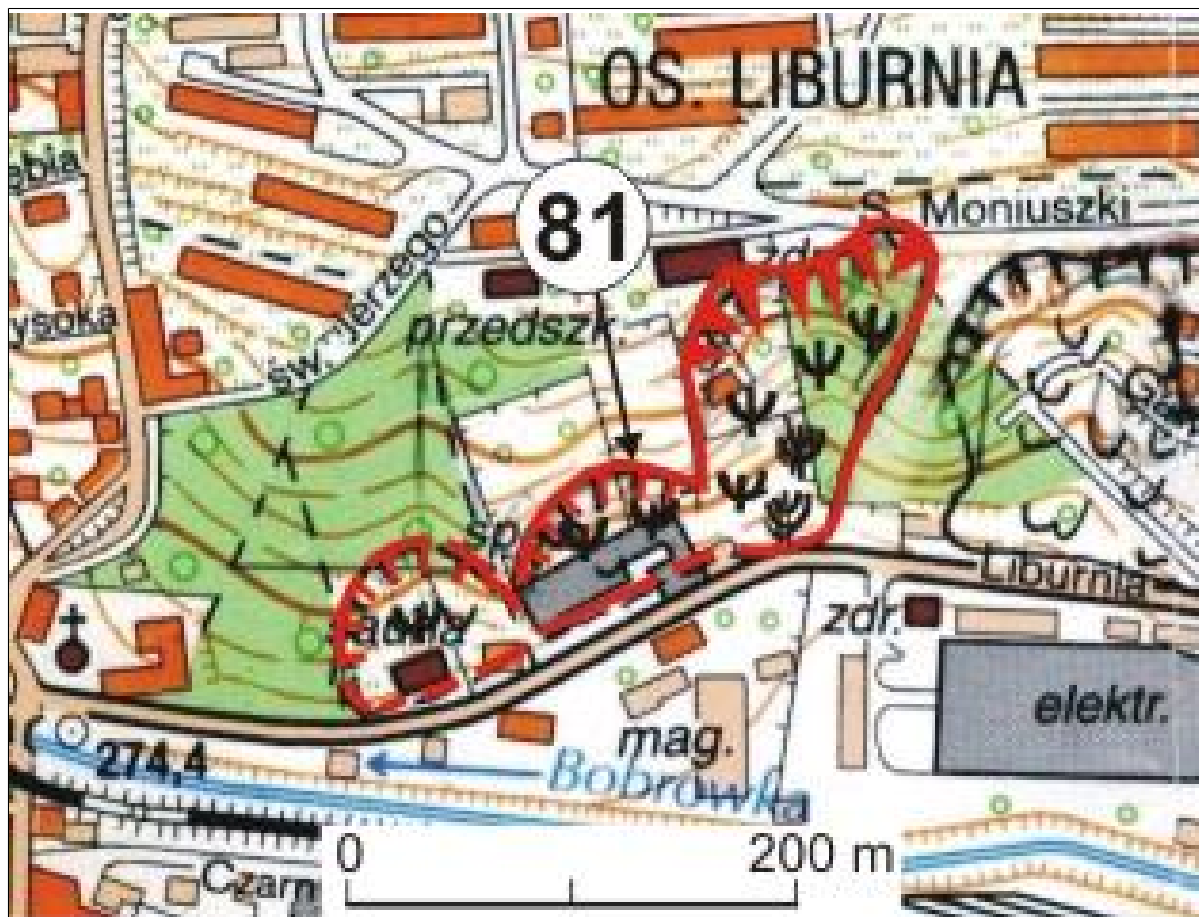
## 14. Szkic (mapa) osuwiska:

| 6. Krótki opis słowny:<br><div>Jest to zespół osuwisk składający się z 3 osuwisk rozwiniętych wzdłuż doliny Bobrówki. Osuwisko aktywne okresowo a lokalnie wydaje się, że są strefy wykazujące aktywność ciągłą. Osuwisko występuje w terenie otoczonym intensywną zabudową mieszkaniową.</div> | | | |

W planach zagospodarowania przestrzennego teren osuwiska i teren strefy buforowej należy wyłączyć z zabudowy mieszkaniowej.
