# KARTA REJESTRACYJNA OSUWISKA

2 4 - 0 3 - 0 1 1 - 0 0 0 0 8 7

| 11. Inne dane lokalizacyjne:<br>Rezerwat nad Puńcówką | | | |

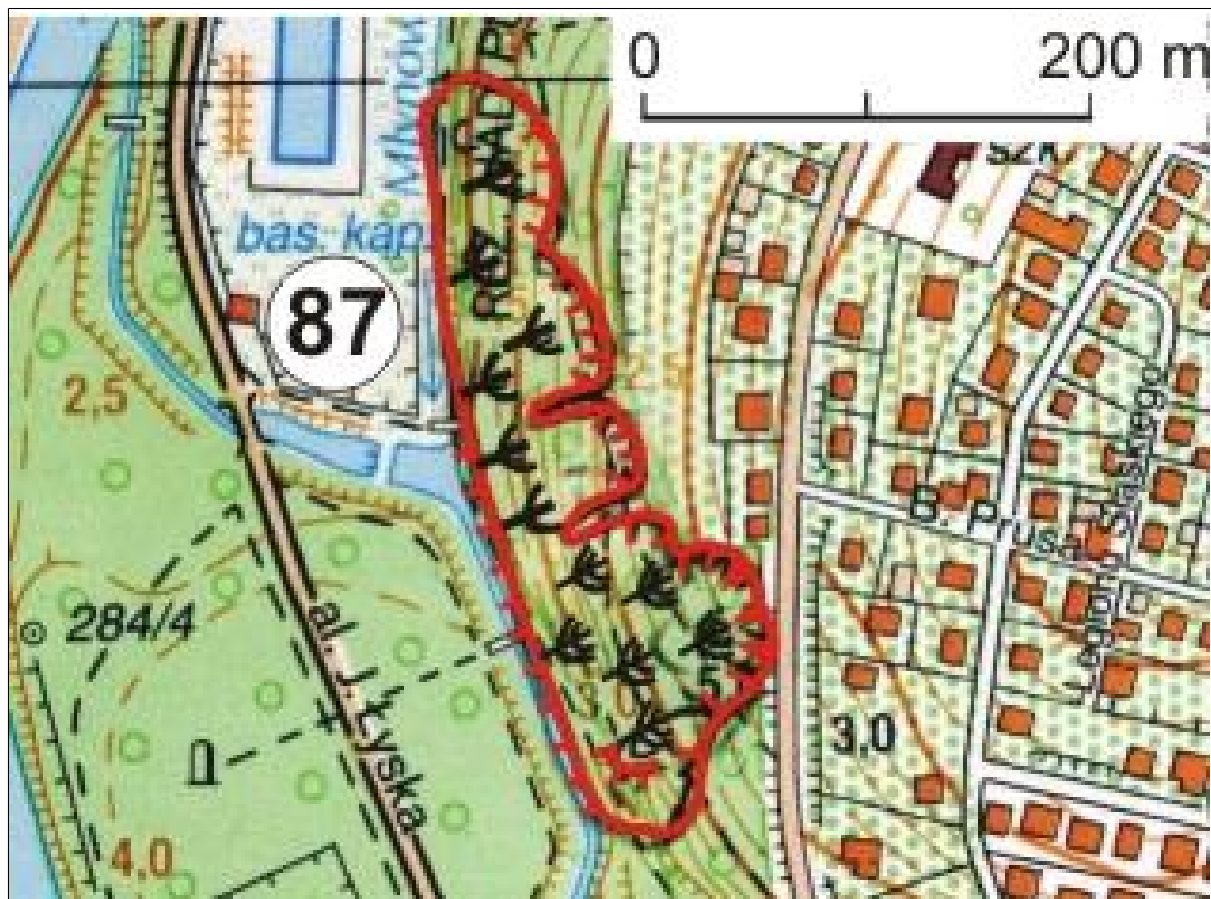
## 14. Szkic (mapa) osuwiska:

| 6. Krótki opis słowny:<br>Osuwisko aktywne okresowo, rozwinięte w krawędzi erozyjnej Olzy. Składa się na nie szereg osuwisk tworzące zespół osuwiskowy. Na części terenu osuwiska obserwoano świeże, różnej wielkości wtórne osuwiska. W obrębie opisywanego zespołu można wyróżnić kilka wyraźnych skarp nisz poniżej których występują koluwia łączące się w wspólny jęzor schodzący do koryta Olzy lub na niską terasę zalewową | | | |

W planach zagospodarowania przestrzennego teren osuwiska i teren strefy buforowej należy wyłączyć z zabudowy mieszkaniowej.
