# KARTA REJESTRACYJNA OSUWISKA

2 4 - 0 3 - 0 1 1 - 0 0 0 0 0 6

| 1. Miejscowość:<br>Boguszowice | 2. Gmina:<br>Cieszyn gm. miejska | 3. Powiat:<br>cieszyński | 4. Województwo:<br>śląskie |
| 11. Inne dane lokalizacyjne:<br>Cieszyn - na terenie osuwiska istnieje tor motocrossowy | | | |

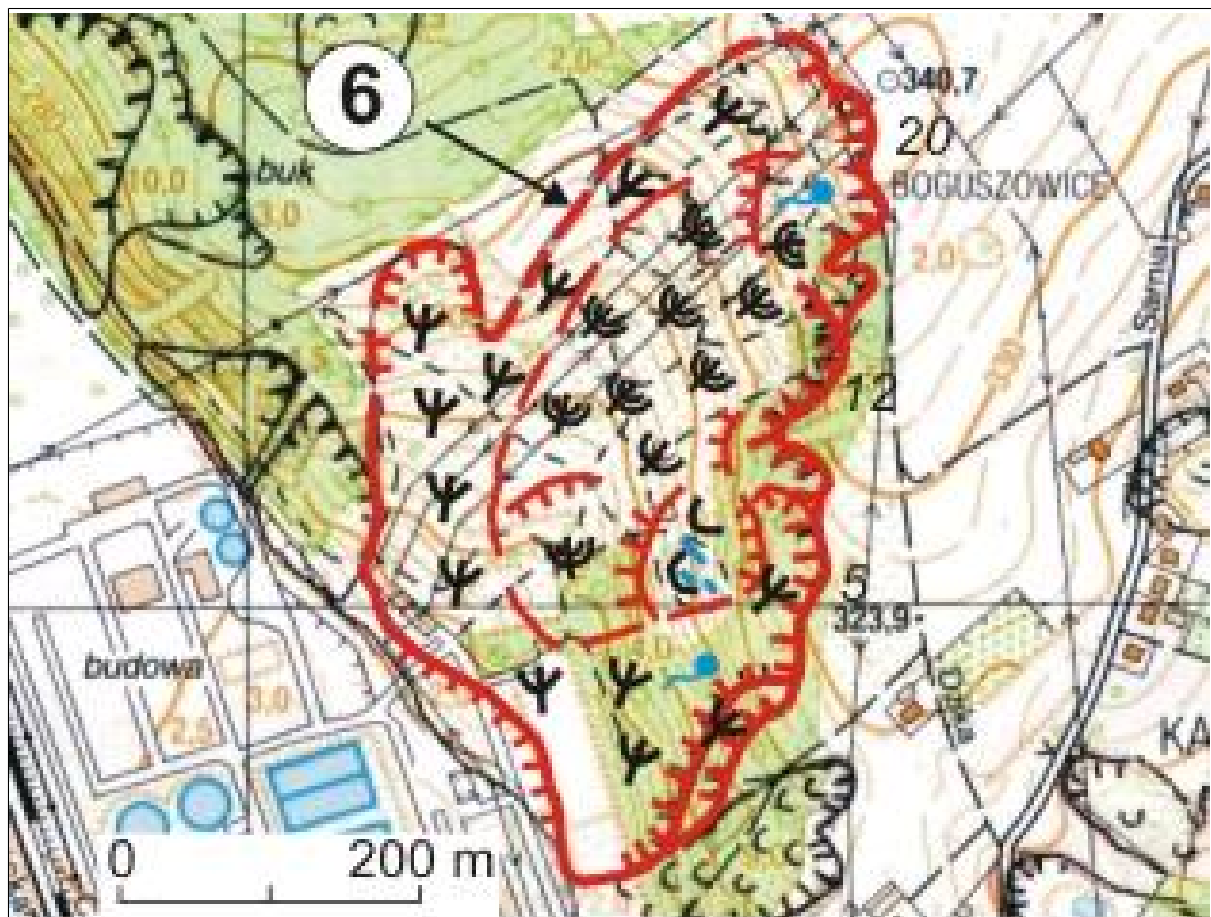
## 14. Szkic (mapa) osuwiska:

| 6. Krótki opis słowny:<br>Duże osuwisko strukturalne, aktywne w części wschodniej gdzie występują wysokie nisze skalne Nachylenie nisy 30-35, Wysokość czoła osuwiska 1-3 m. Osuwisko o złożonej morfologii, w obrębie którego występuje szereg progów i zagłębień wewnątrzosuwiskowych. | | | |

Brak możliwości stabilizacji, teren wykorzystywany jako obszar dla toru moto-crosowego
