# KARTA REJESTRACYJNA OSUWISKA

2 4 - 0 3 - 0 1 1 - 0 0 0 0 3 4

| 1. Miejscowość:<br><div>Pastwiska</div> | 2. Gmina:<br><div>Cieszyn gm. miejska</div> | 3. Powiat:<br><div>cieszyński</div> | 4. Województwo:<br><div>śląskie</div> |

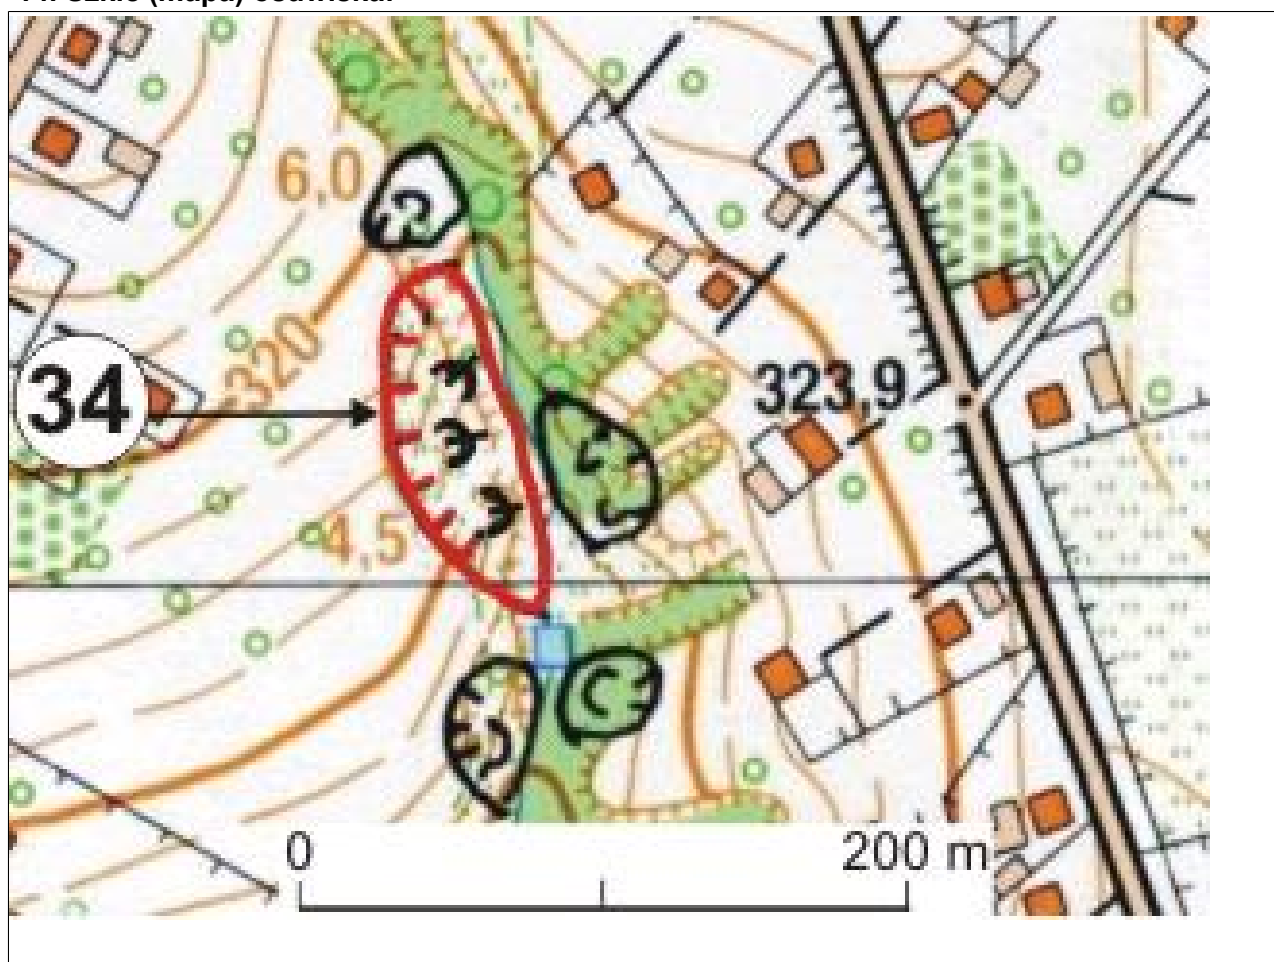
**14. Szkic (mapa) osuwiska:**

| 6. Krótki opis słowny:<br><br>Osuwisko rozwinięte wzdłuż krawędzi potoku i obejmuje teren powyżej krawędzi erozyjnej. Osuwisko należy do aktywnych okresowo. Osuwisko posiada wyraźną skarpe w niszy osuwiskowej. | | | |
