# KARTA REJESTRACYJNA OSUWISKA

2 4 - 0 3 - 0 1 1 - 0 0 0 0 5 3

| 11. Inne dane lokalizacyjne:<br>poniżej skrzyżowania ul. Katowickiej z ul. Hażlaską | | | |

| 6. Krótki opis słowny:<br>Osuwisko aktywne ciągle , rozwinięte w leju źródłowym. Aktywność jego jest związana z nasypami antropogenicznymi | | |

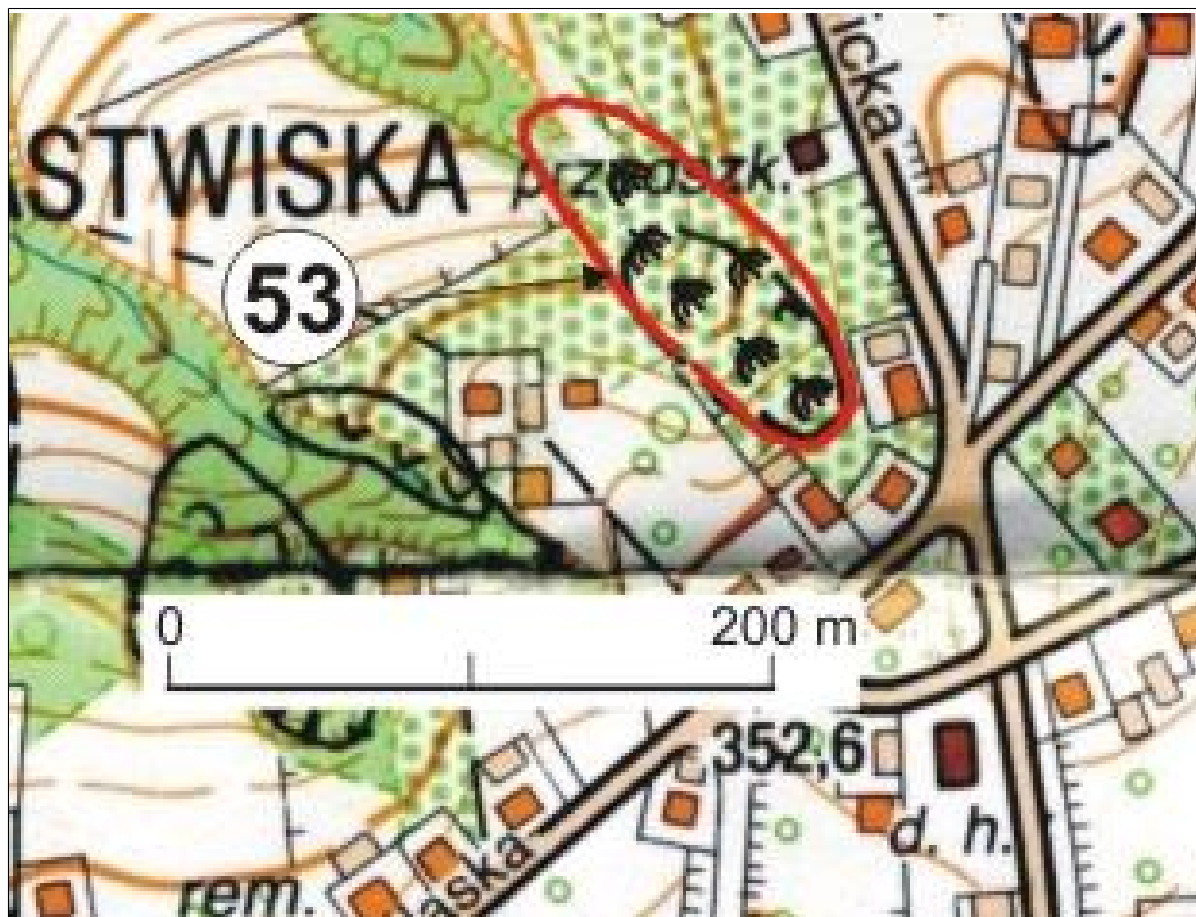
## 14. Szkic (mapa) osuwiska:

| 5. Inne:<br>spękania po prawostronnej części osuwiska w rejonie stacji obsługi samochodów | 10. Inne:<br>zagrożone są budynki wzdłuż osuwiska jak i powyżej |

W planach zagospodarowania przestrzennego teren osuwiska i teren strefy buforowej należy wyłączyć z zabudowy mieszkaniowej.

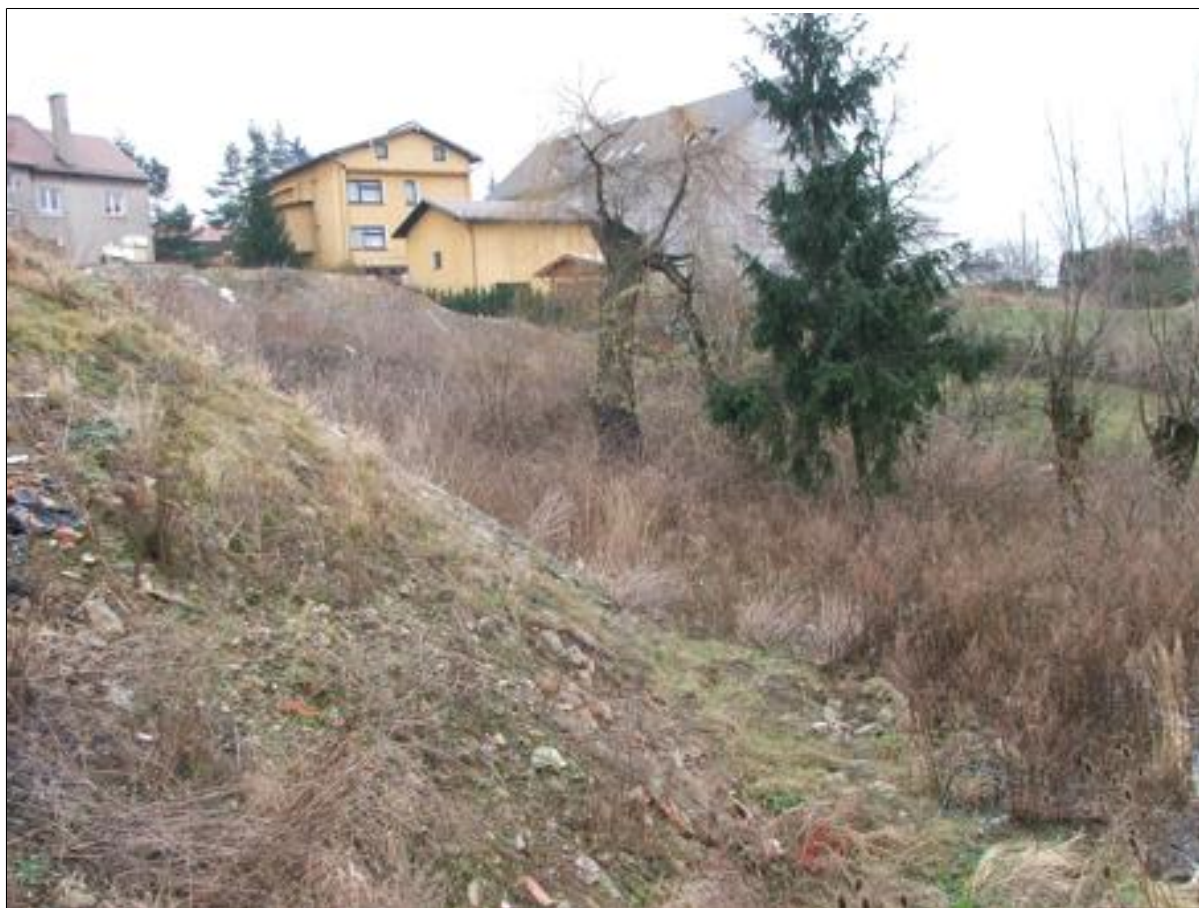
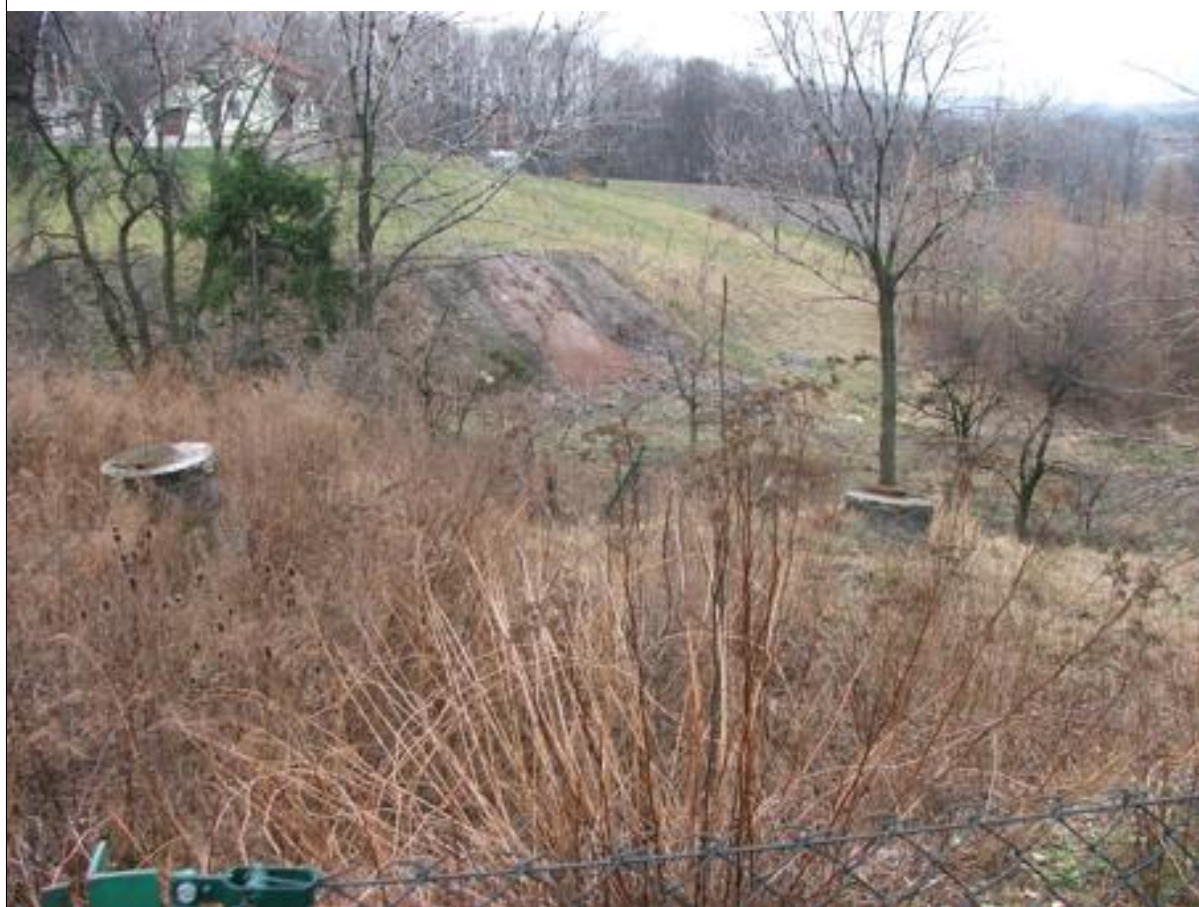
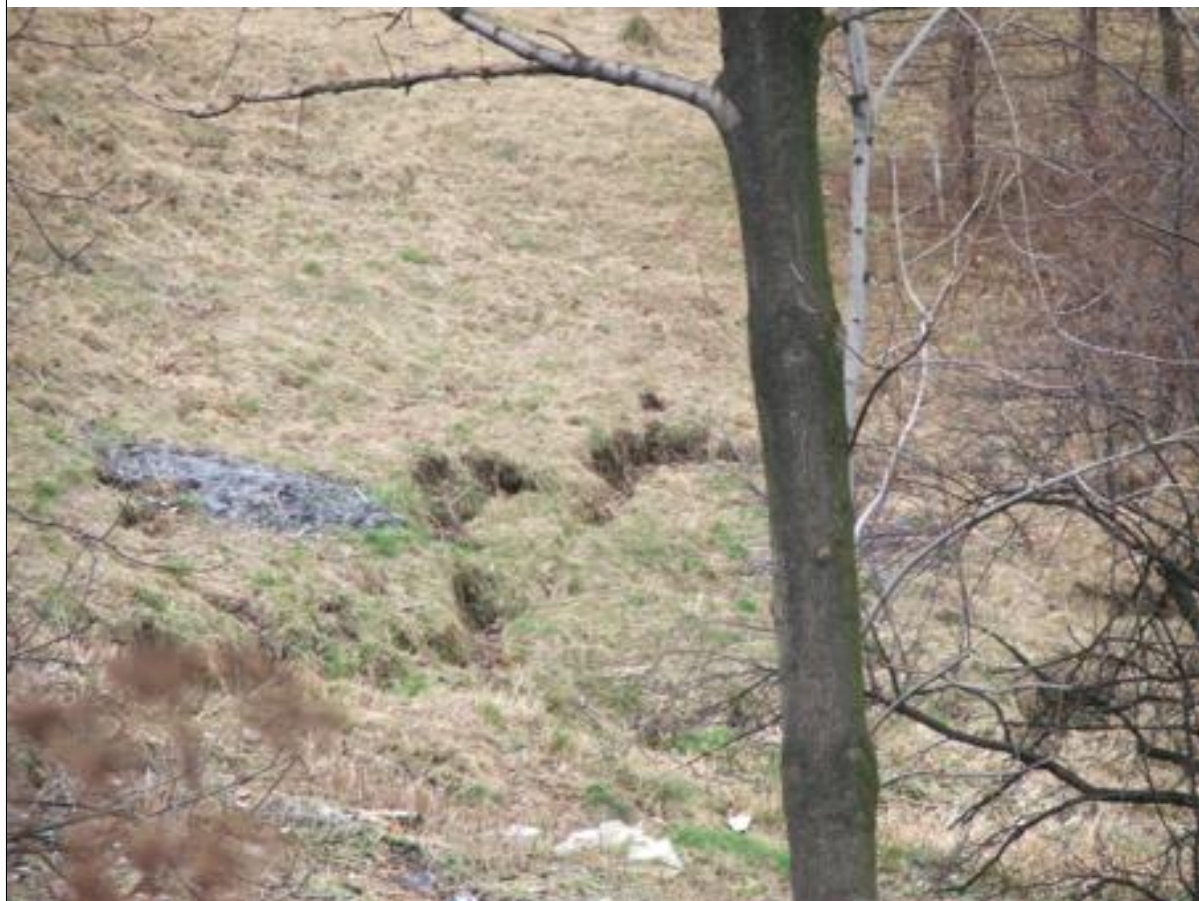
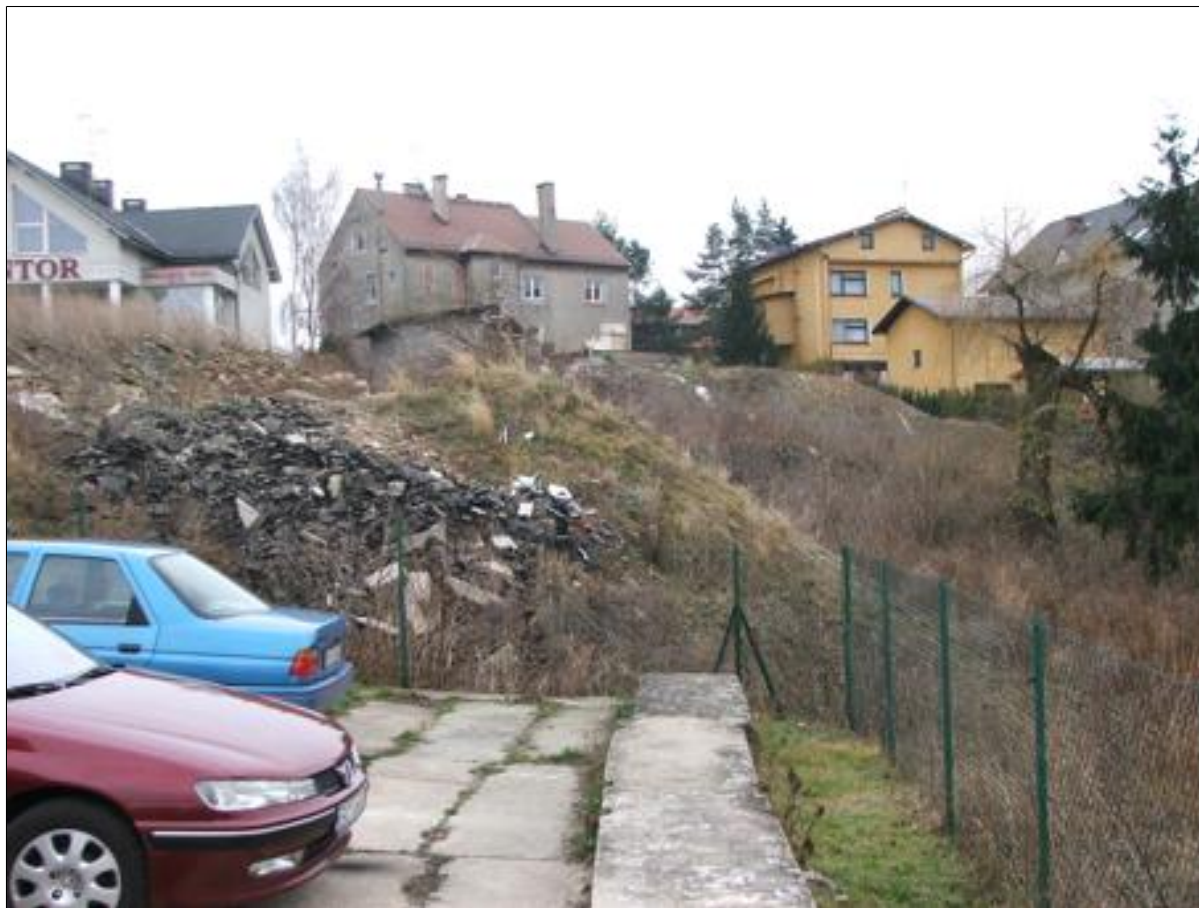
16. Fotografia (-ie) osuwiska:

| 11. Ocena możliwości wystąpienia dalszych ruchów osuwiskowych:<br>Dalsze zmiany, a zwłaszcza nasypy mogą doprowadzić do dalszego uaktywniania się osuwiska | |
