# KARTA REJESTRACYJNA OSUWISKA

2 4 - 0 3 - 0 1 1 - 0 0 0 0 5 4

| 1. Miejscowość:<br>Pastwiska | 2. Gmina:<br>Cieszyn gm. miejska | 3. Powiat:<br>cieszyński | 4. Województwo:<br>śląskie |

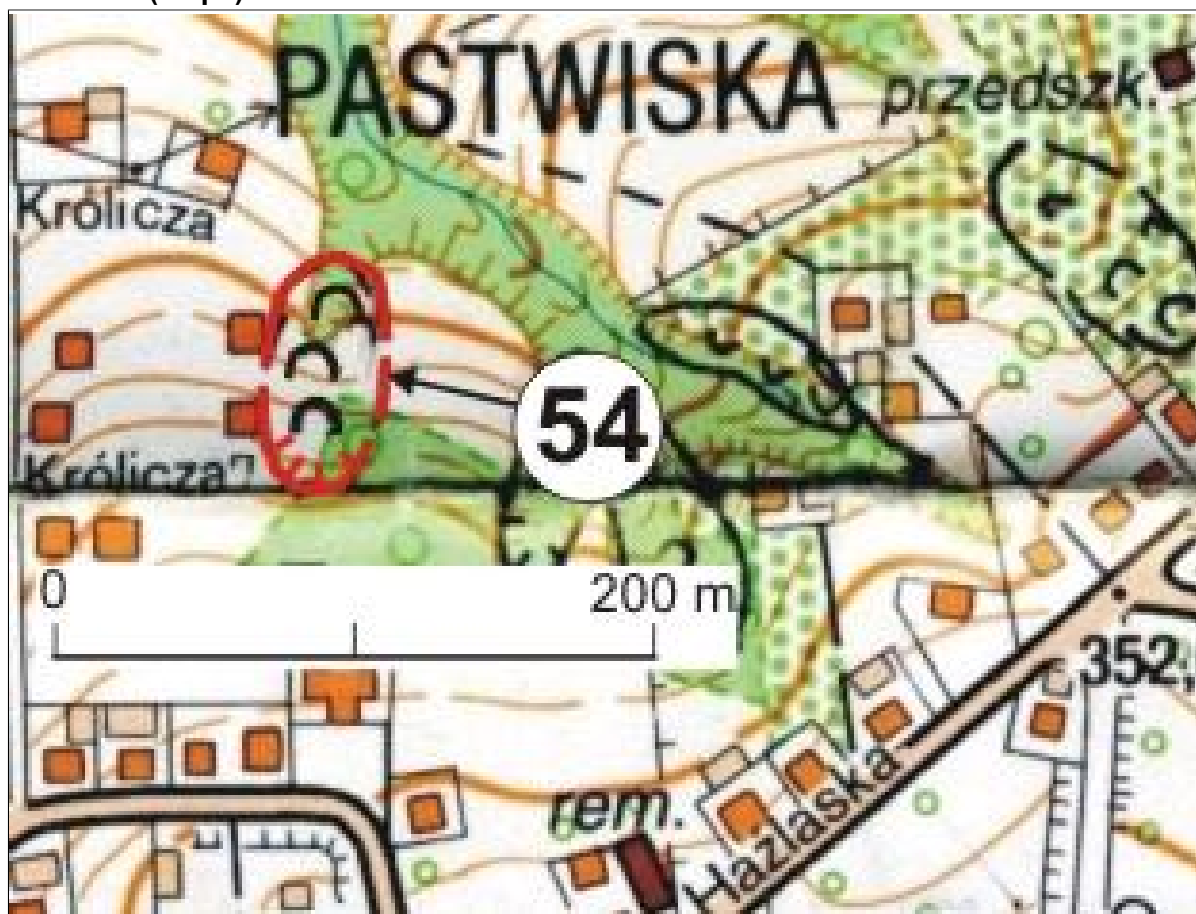
## 14. Szkic (mapa) osuwiska:

| 6. Krótki opis słowny:<br>Małe osuwisko w leju źródłowym, rozpoczynające się nisko 1-1,5 m wysokości skarpy, a czołem schodzi do dna doliny. Osuwisko w czasie rejestracji można określić jako nieaktywne N | | | |
