**EKSPERTYZA TECHNICZNA**

**w sprawie aktualnego stanu budynku – zwanego DOMEM OGRODNIKA  
w Górkach Wielkich przy ul. Stary Dwór 2 wraz z wytycznymi  
remontowo – eksploatacyjnymi i określeniem szacunkowych kosztów  
wykonania niezbędnych prac.**

Ustroń, maj 2006 r.

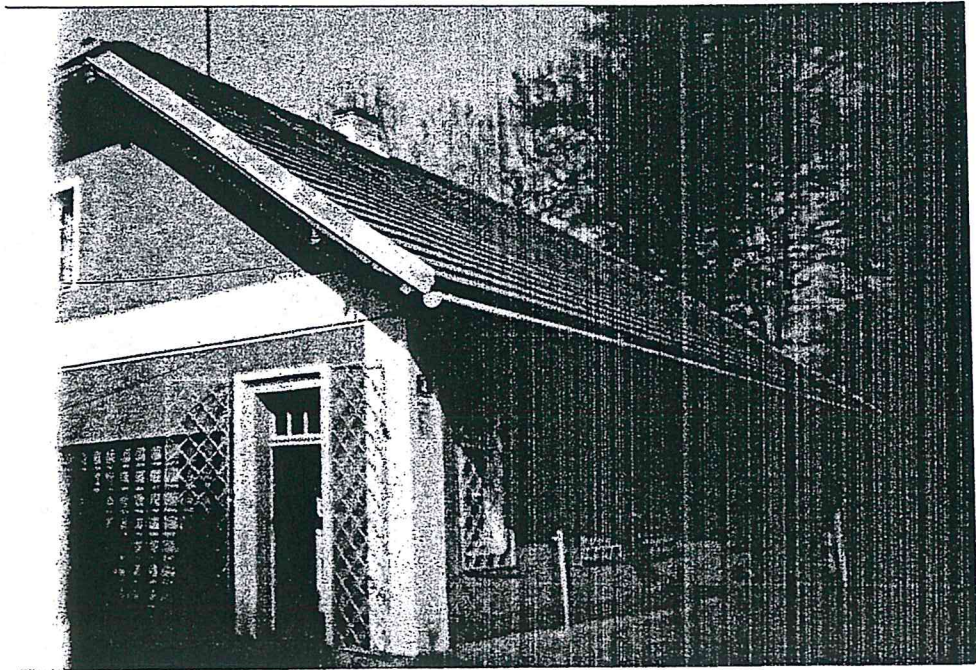
Fot.1 - widok elewacji północnej oraz fragment elewacji wschodniej

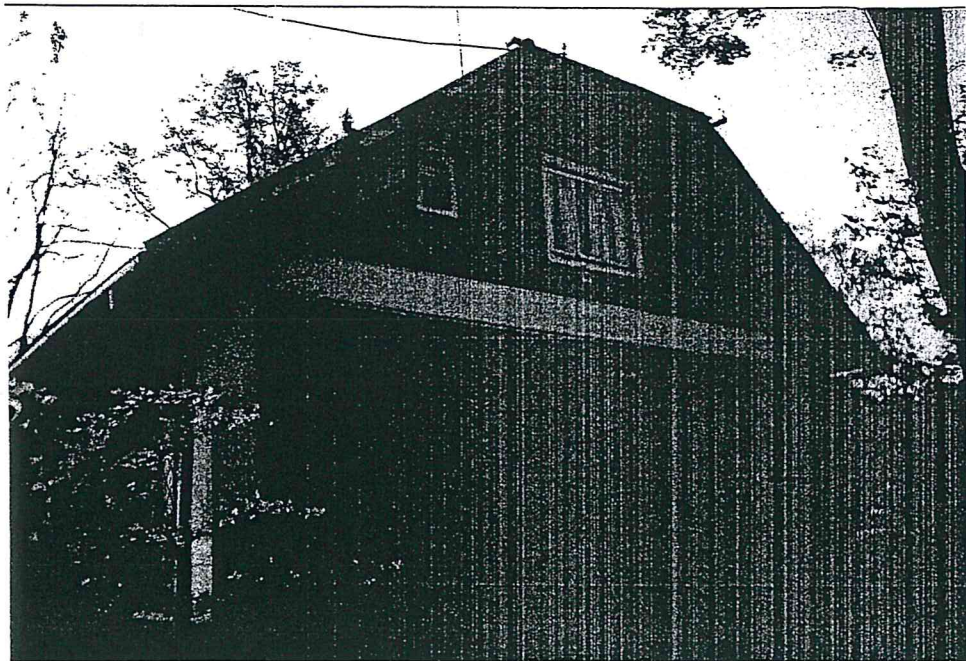
Fot.2 – widok elewacji zachodniej

k) należy zabezpieczyć antykorozyjnie rury gazowe na ścianie zachodniej budynku oraz skrzynkę licznika ( przy ogrodzeniu od strony drogi dojazdowej).

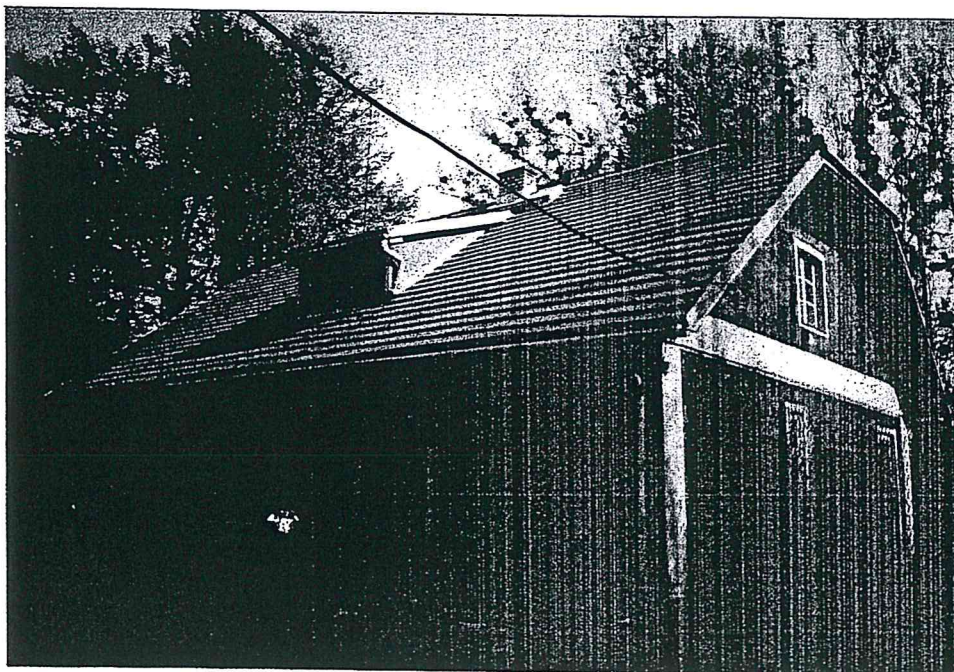
Fot.3 – widok elewacji południowej od strony ogrodu z tarasem ziemnym

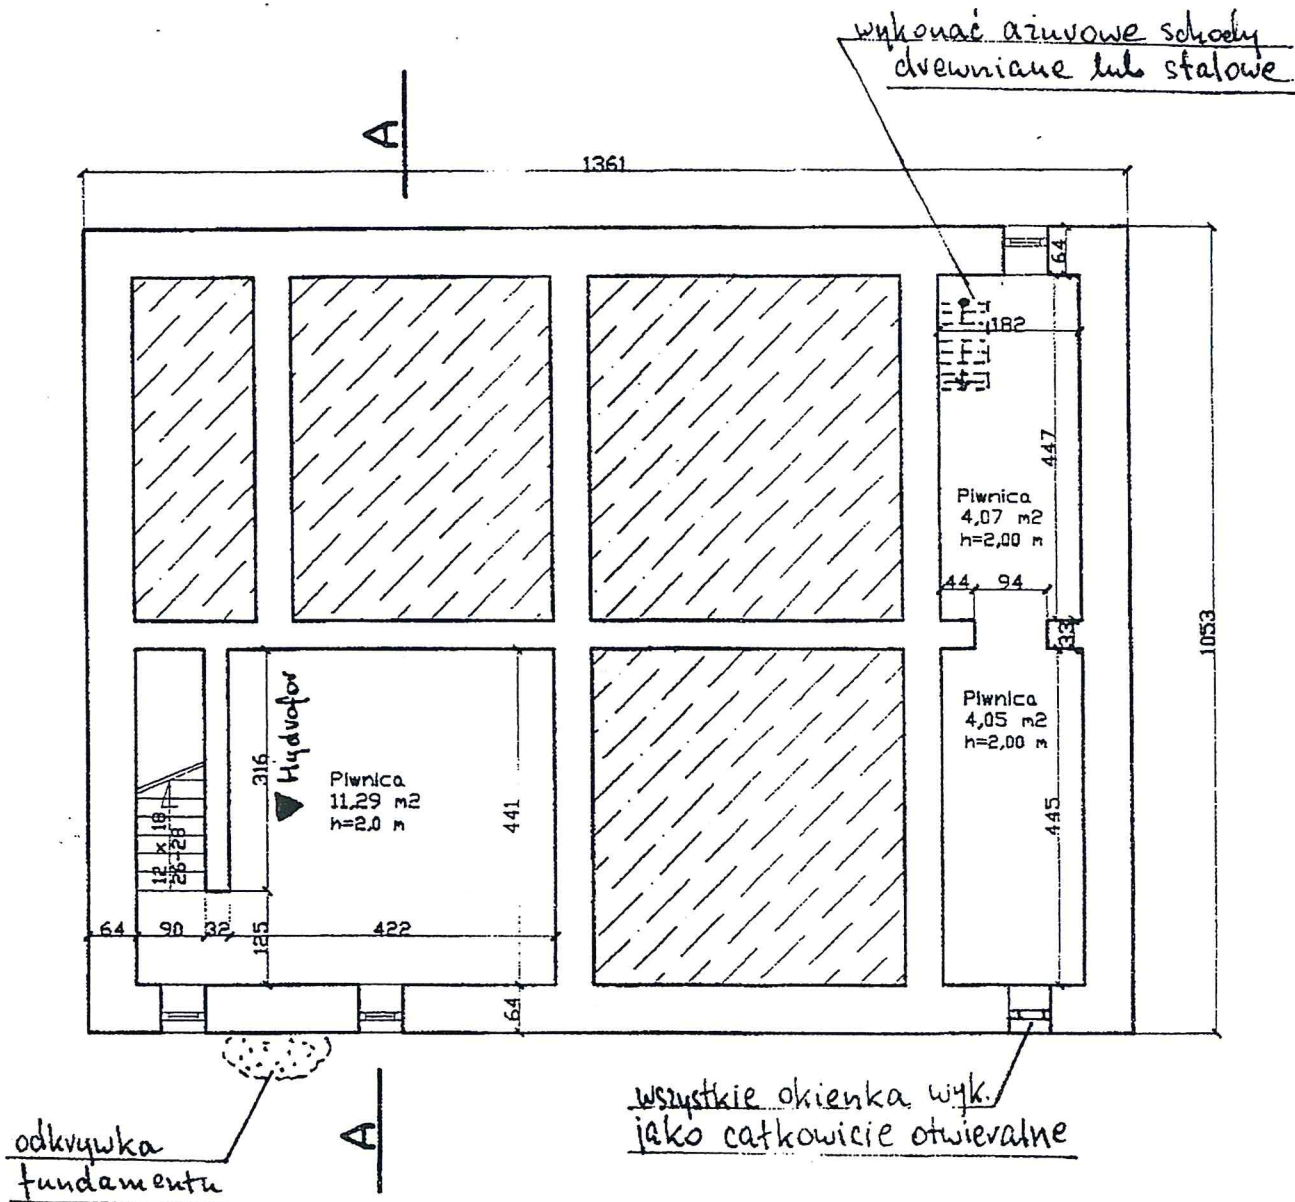
Nr rys. 1

Znaczne zawilgocenie wykazują natomiast ściany piwnic.

Bezpośrednimi przyczynami zawilgoceń piwnic jest brak izolacji pionowej przeciwwilgociowej, brak izolacji posadzki piwnic, brak należytej ich wentylacji,

## Rzut piwnic - Inwentaryzacja

- ✓ a) wykonanie izolacji pionowej przeciwwilgociowej z ewentualnym dociepleniem ścian zewnętrznych piwnic, wykonanie blokady poziomej ścian piwnic metodą iniekcji nad poziomem posadzki piwnic. Usunięcie dotychczasowej mocno zawilgoconej i nierównej posadzki cementowej.  
Wykonanie nowej posadzki z zastosowaniem izolacji przeciwwilgociowej ( rodzaj posadzki zależy będzie od przeznaczenia pomieszczeń),
