# KARTA REJESTRACYJNA OSUWISKA

2 4 - 0 3 - 0 1 1 - 0 0 0 0 4 9

| 11. Inne dane lokalizacyjne:<br>Między ul. Dziką a ul. Motokrosową | | | |

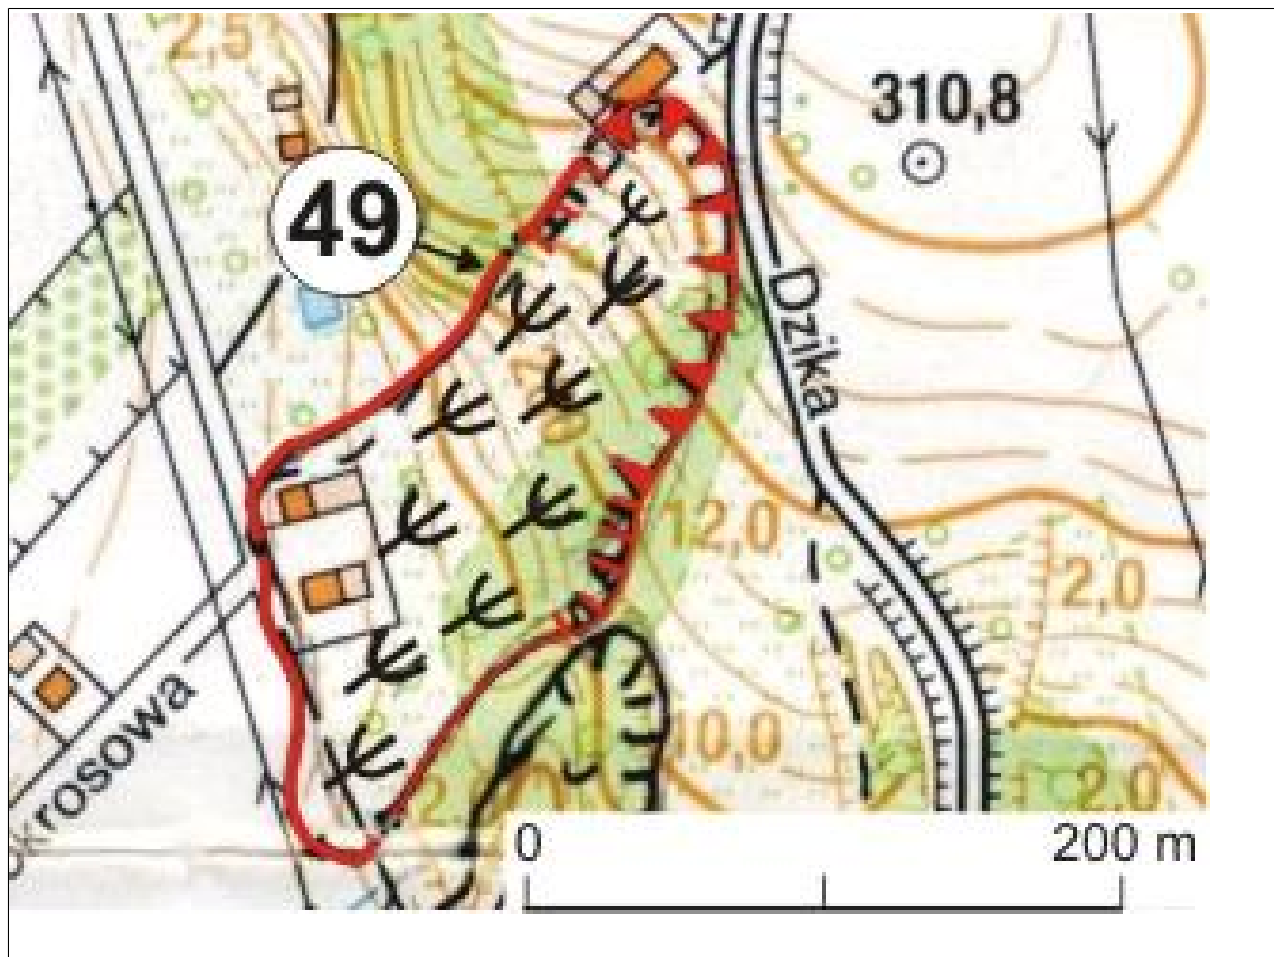
## 14. Szkic (mapa) osuwiska:

| 6. Krótki opis słowny:<br>Osuwisko aktywne okresowo. Osuwisko o charakterystycznej, wydłużonej formie rozpoczynające się wyraźną skarpą w rejonie niszy, a czołem nasuwa się na holocenijskie aluwia Olzy. | | |

W planach zagospodarowania przestrzennego teren osuwiska i teren strefy buforowej należy wyłączyć z zabudowy mieszkaniowej.

W terenie osuwiska w przypadkach koniecznych i w strefie buforowej dopuszcza się warunkowo możliwość lokalizacji zabudowy oraz budowę lub remont w tych obszarach dróg, pod warunkiem, że każdy planowany obiekt będzie posiadał dokumentację geologiczno-inżynierską, zawierającą zalecenia dotyczące zabezpieczeń oraz, że prace budowlane nie doprowadzą do zaburzenia równowagi i nie spowodują uaktywnienia się osuwiska.
