# KARTA REJESTRACYJNA OSUWISKA

2 4 - 0 3 - 0 1 1 - 0 0 0 0 4 6

| 11. Inne dane lokalizacyjne:<br>małe osuwisko na wschód od skrzyżowania ulicy Dzikiej z ul. Sarnią | | | |

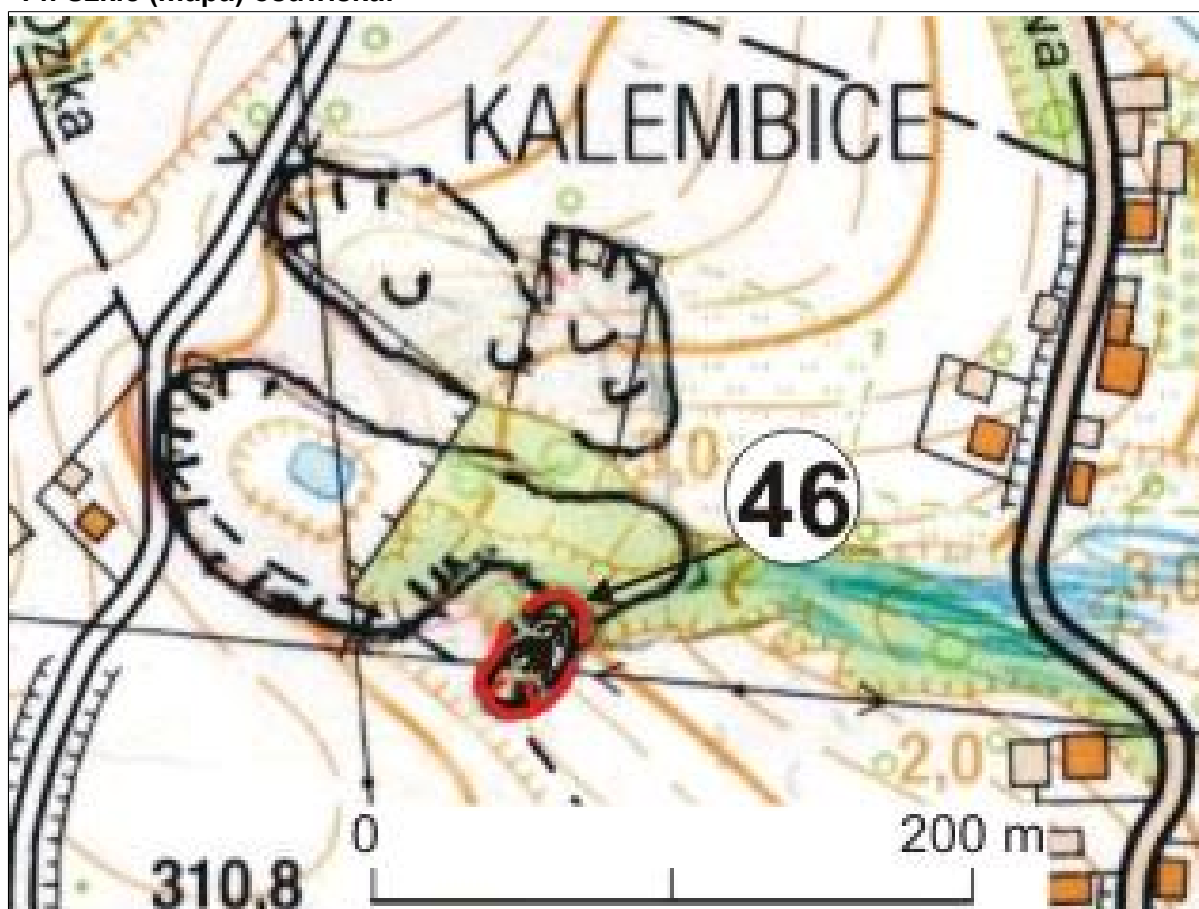
**14. Szkic (mapa) osuwiska:**

| 6. Krótki opis słowny:<br>Małe osuwisko zwietrzelinowe, aktywne ciągle A z świeżymi śladami osunięć. | | |
