# KARTA REJESTRACYJNA OSUWISKA

2 4 - 0 3 - 0 1 1 - 0 0 0 0 7 7

| 1. Miejscowość:<br>Krasna | 2. Gmina:<br>Cieszyn gm. miejska | 3. Powiat:<br>cieszyński | 4. Województwo:<br>śląskie |

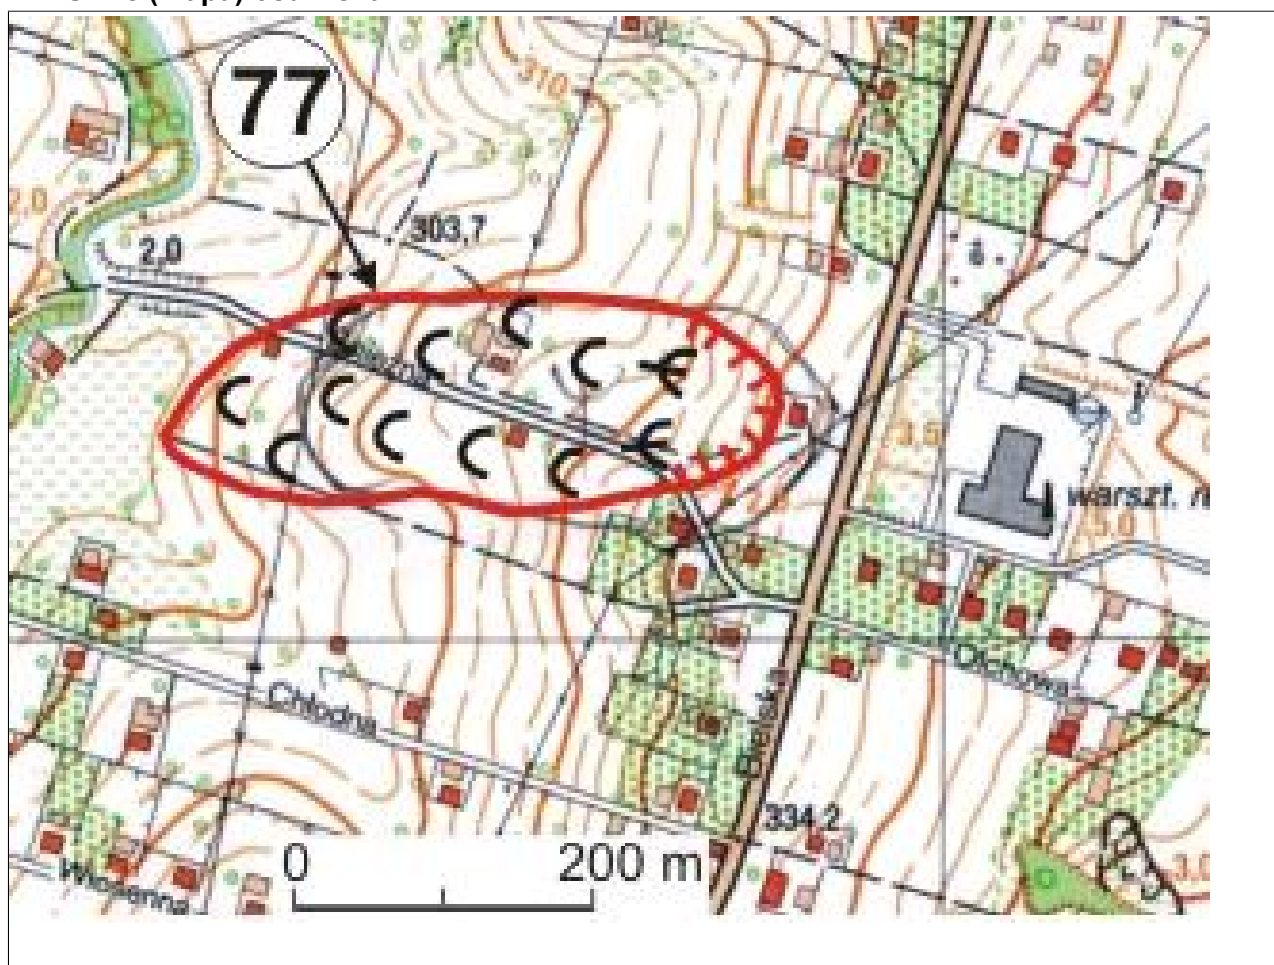
**14. Szkic (mapa) osuwiska:**

| 6. Krótki opis słowny:<br><b>Stare osuwisko strukturalne, częściowo przekształcone w wyniku działalności rolniczej. Osuwisko nieaktywne. Posiada wyraźnie zachowaną skarpe nisy, a czołem nasuwa się na holocenijskie aluwia .</b> | | | |

W planach zagospodarowania przestrzennego teren osuwiska i teren strefy buforowej należy wyłączyć z zabudowy mieszkaniowej.
