# KARTA REJESTRACYJNA OSUWISKA

2 4 - 0 3 - 0 1 1 - 0 0 0 0 3 8

| 1. Miejscowość:<br><br>Pastwiska | 2. Gmina:<br><br>Cieszyn gm. miejska | 3. Powiat:<br><br>cieszyński | 4. Województwo:<br><br>śląskie |

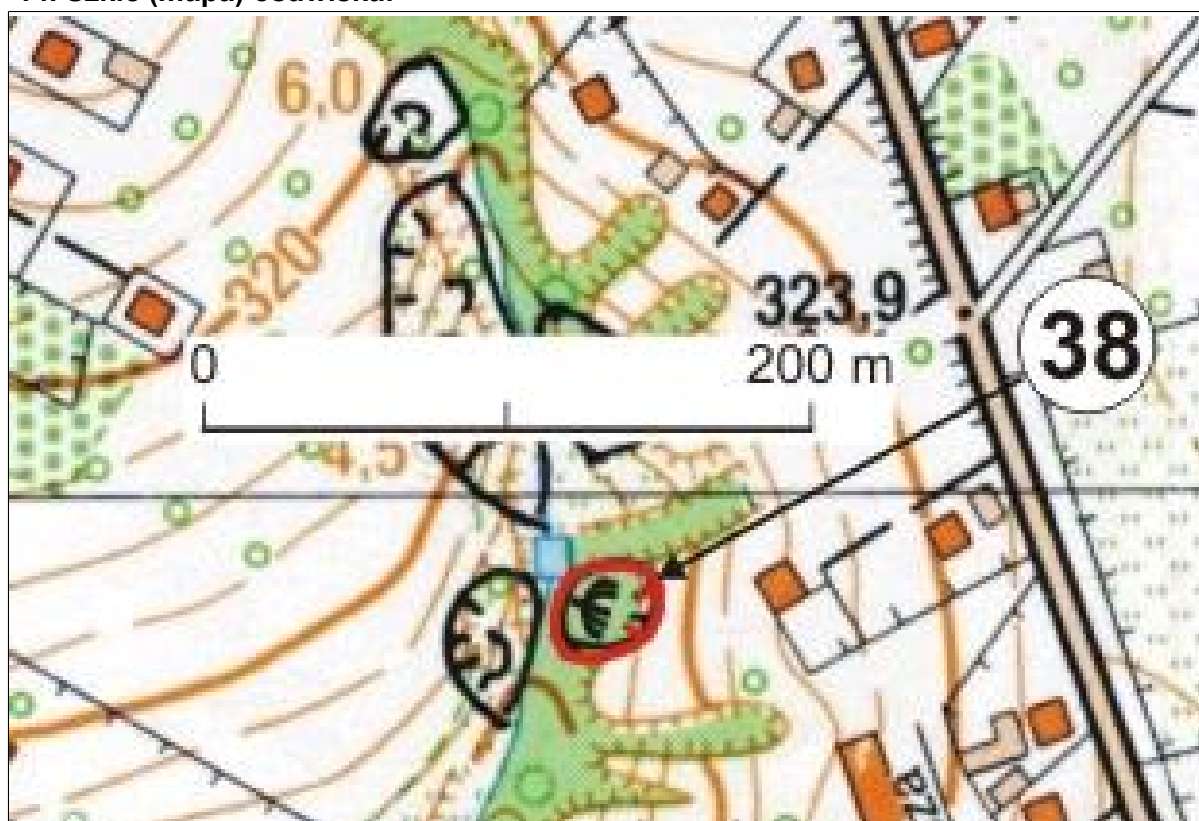
**14. Szkic (mapa) osuwiska:**

| 6. Krótki opis słowny:<br>Osuwisko aktywne okresowo, rozwinięte na lewostronnych częściach zbocza doliny. Jego aktywność i geneza związane są z erozją potoków. | | | |

Osuwisko w terenie leśnym - nie ocenia się możliwości stabilizacji.
