# KARTA REJESTRACYJNA OSUWISKA

2 4 - 0 3 - 0 1 1 - 0 0 0 0 5 7

| 11. Inne dane lokalizacyjne:<br>ul. Hażłaska | | | |

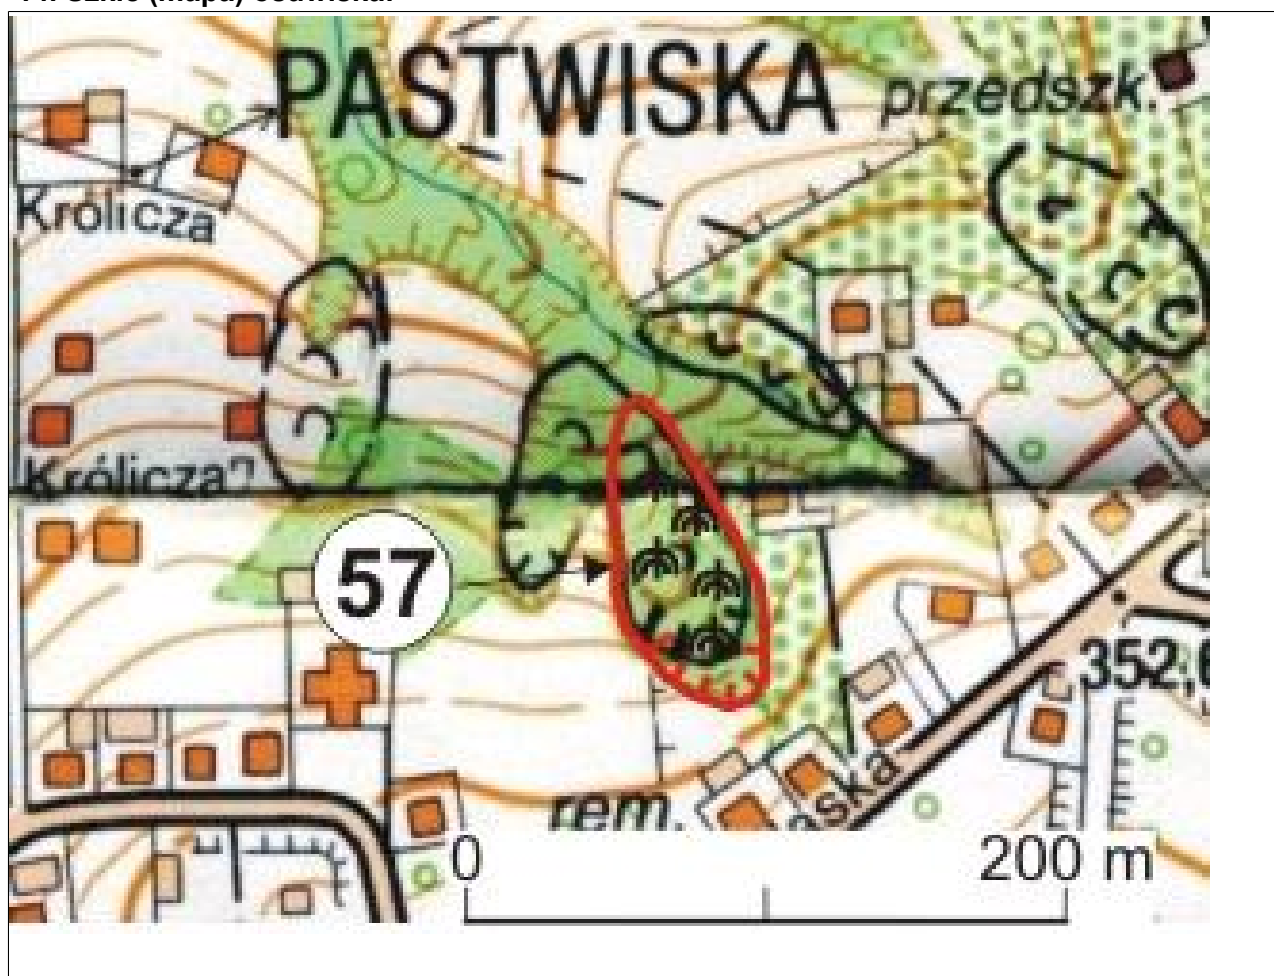
**14. Szkic (mapa) osuwiska:**

| 6. Krótki opis słowny:<br>Jest to zespół osuwiskowy występujący w leju źródłowym, osuwisko aktywne. Uaktywnienie się znacznej części osuwiska związane z wylotem kanalizacji | | |

Osuwisko nie jest obecnie wykorzystywane - nie ocenia się możliwości stabilizacji
