# KARTA REJESTRACYJNA OSUWISKA

2 4 - 0 3 - 0 1 1 - 0 0 0 0 7 4

| 11. Inne dane lokalizacyjne:<br>ul. Hażłaska | | | |

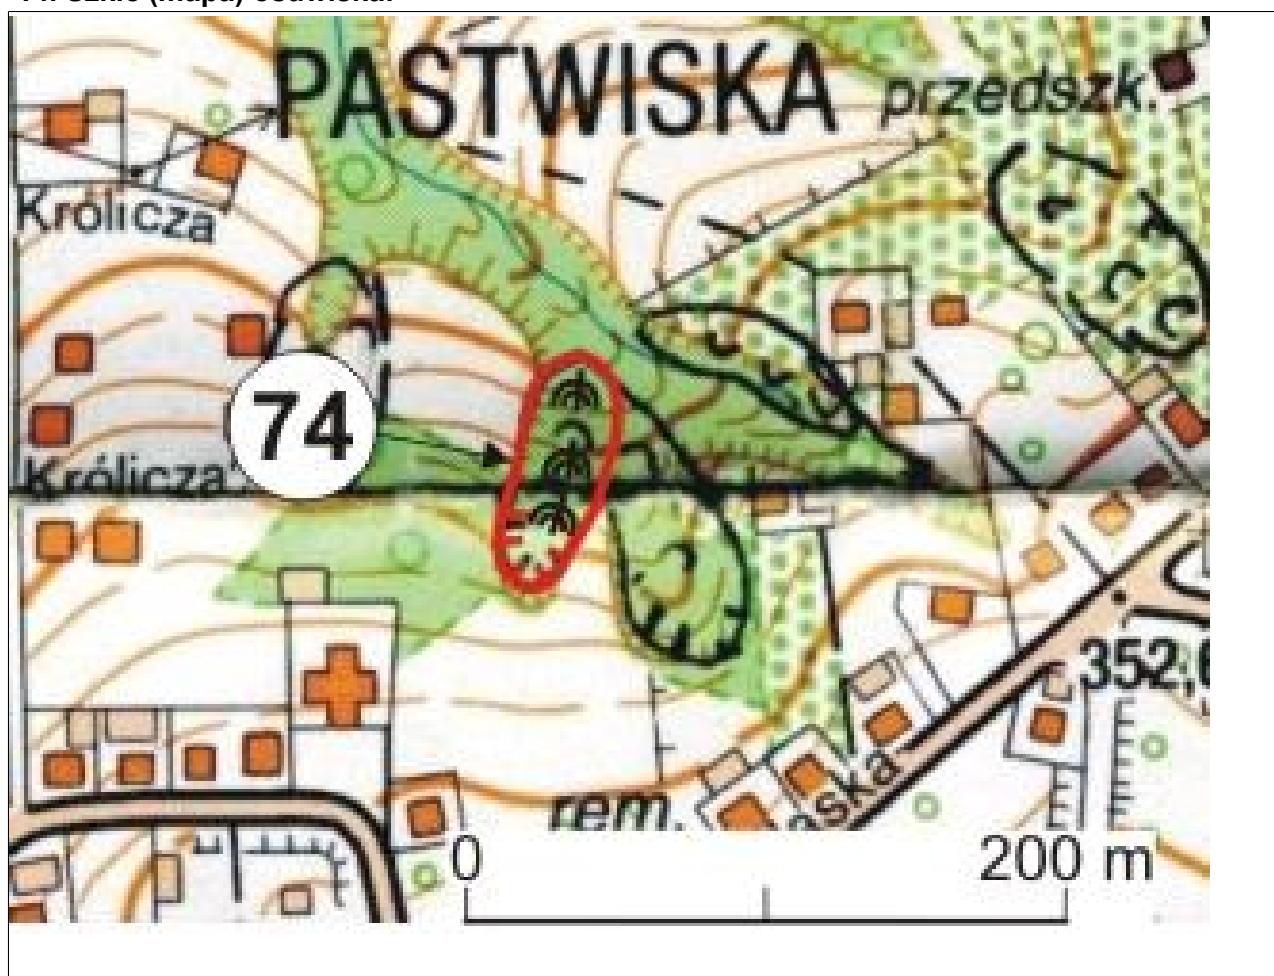
**14. Szkic (mapa) osuwiska:**

| 6. Krótki opis słowny:<br>Osuwisko aktywne rozwinięte w strefie leja źródłowego. Rozpoczyna się niszą o wyraźnej krawędzi. Poniżej znajdują się koluwia schodzące do koryta niewielkiego cieku. | | |

| Osuwisko w terenie leśnym - nie ocenia się możliwości stabilizacji |
