| <b>BUDOWA</b> | <b>Modernizacja pomieszczeń I piętra<br/>w budynku Powiatowego Urzędu Pracy<br/>Cieszyn ulica Wolności 6</b> |
| <b>FAZA OPRACOWANIA</b> | <b>Projekt budowlany - Część II<br/>Inwentaryzacja do celów projekt.<br/>Ocena stanu technicznego</b> |

## OCENA STANU TECHNICZNEGO

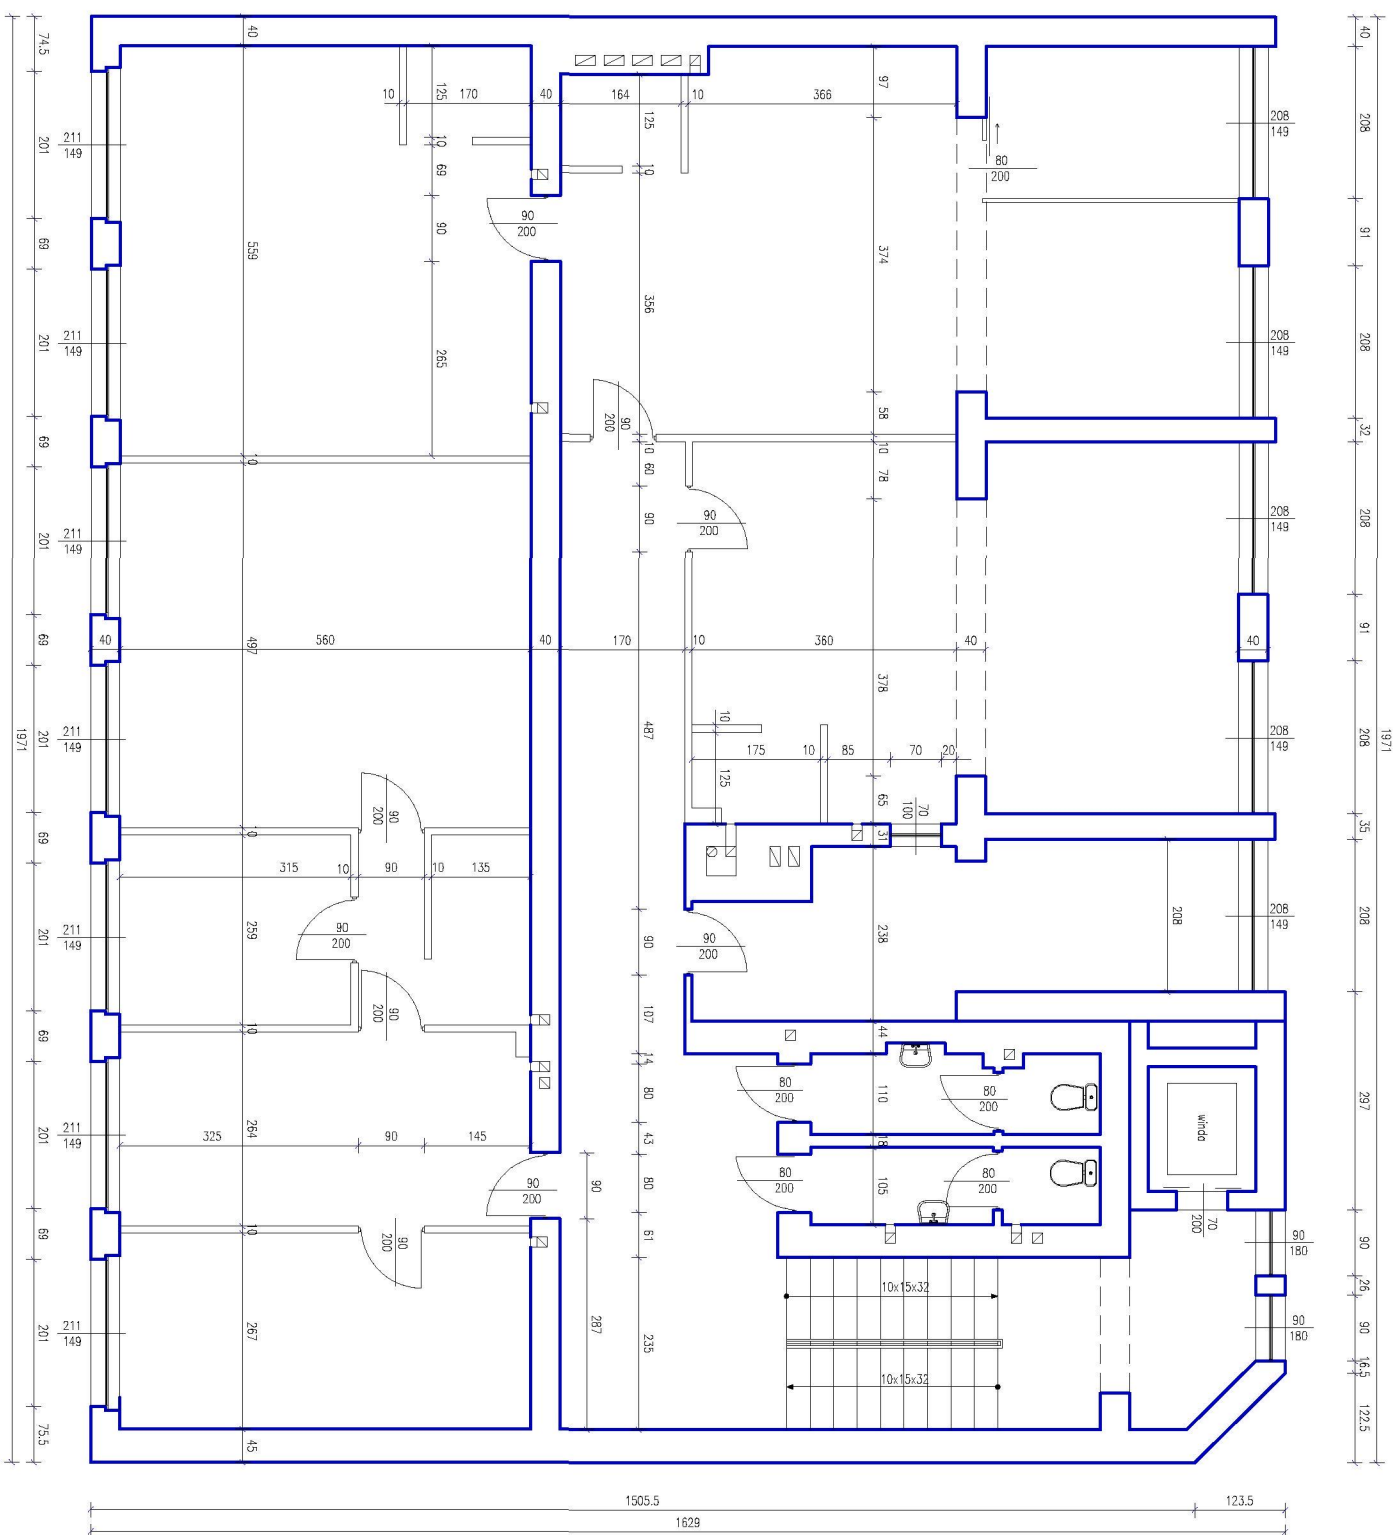
| Temat: | Rzut pierwsze piętro |

| Pom. Nr 1. Korytarz | 7.30 m2 |
| Pom. Nr 2. Korytar5 | 28.00 m2 |
| Pom. Nr 3. Pom. Kierownika KI | 15.10 m2 |
| Pom. Nr 4. Dział KI | 37.80 m2 |
| Pom. Nr 5. Księgowość | 37.90 m2 |
| Pom. Nr 6. Pom. socjalne | 2.10 m2 |
| Pom. Nr 7. Dział programów | 22.10 m2 |
| Pom. Nr 8. Kierownik KRP | 8.70 m2 |
| Pom. Nr 9. Dyrektor | 27.80 m2 |
| Pom. Nr10. Radca prawny | 8.20 m2 |
| Pom. Nr11. Sekretariat | 21.20 m2 |
| Pom. Nr12. Z – ca dyrektora | 15.00 m2 |
