# KARTA REJESTRACYJNA OSUWISKA

2 4 - 0 3 - 0 1 1 - 0 0 0 0 7 3

| 1. Miejscowość:<br>Cieszyn | 2. Gmina:<br>Cieszyn gm. miejska | 3. Powiat:<br>cieszyński | 4. Województwo:<br>śląskie |

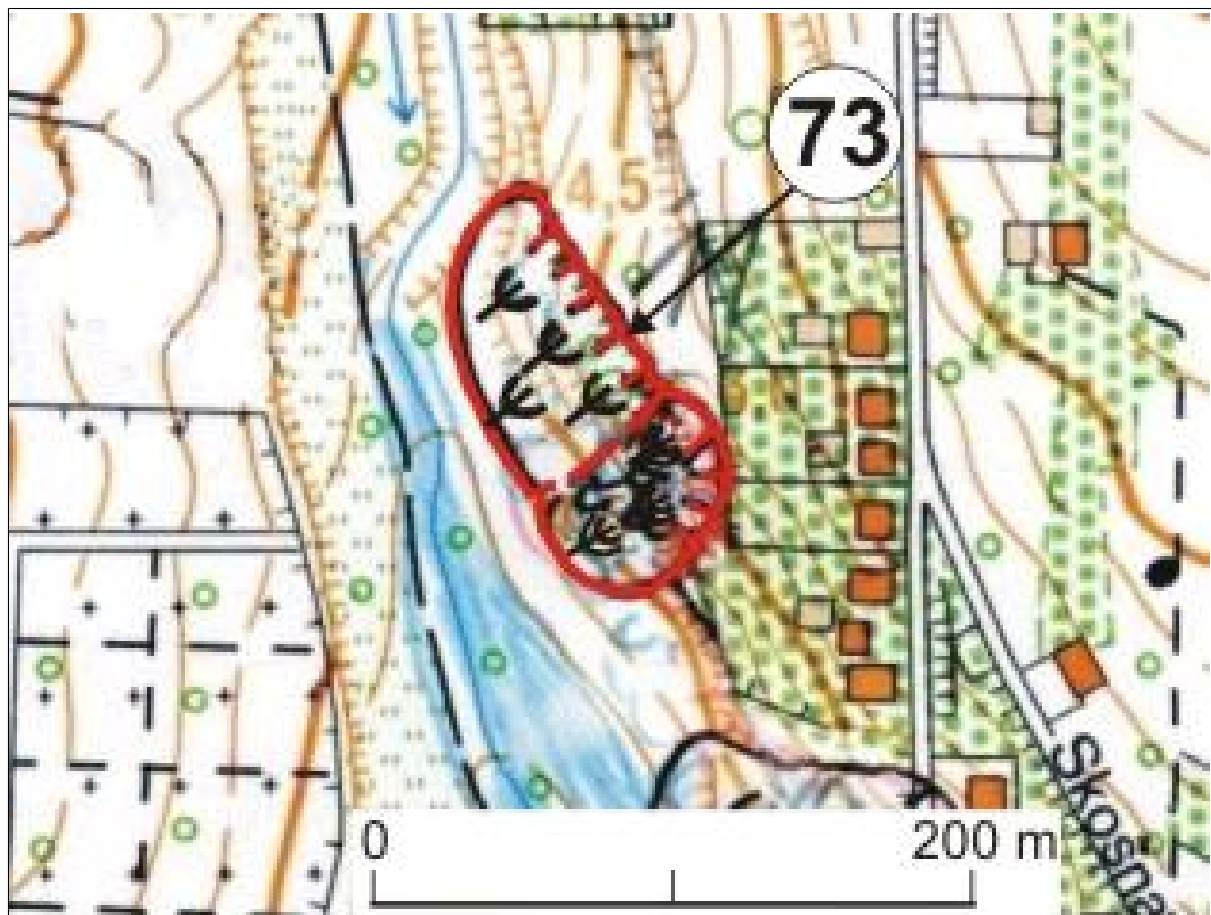
## 14. Szkic (mapa) osuwiska:

| 6. Krótki opis słowny:<br>Osuwisko złożone o wyraźnie wykształconej niszy wzdłuż krawędzi depresyjnej. Część południowa osuwiska<br>aktywna z wyraźnie wykształconym jęzorem osuwiskowym. Osuwisko w części aktywne okresowo, a w części S<br>aktywne ciągle. | | |

W planach zagospodarowania przestrzennego teren osuwiska i teren strefy buforowej należy wyłączyć z zabudowy mieszkaniowej.
