# KARTA REJESTRACYJNA OSUWISKA

2 4 - 0 3 - 0 1 1 - 0 0 0 0 3 5

| 1. Miejscowość:<br><div>Kalembice</div> | 2. Gmina:<br><div>Cieszyn gm. miejska</div> | 3. Powiat:<br><div>cieszyński</div> | 4. Województwo:<br><div>śląskie</div> |

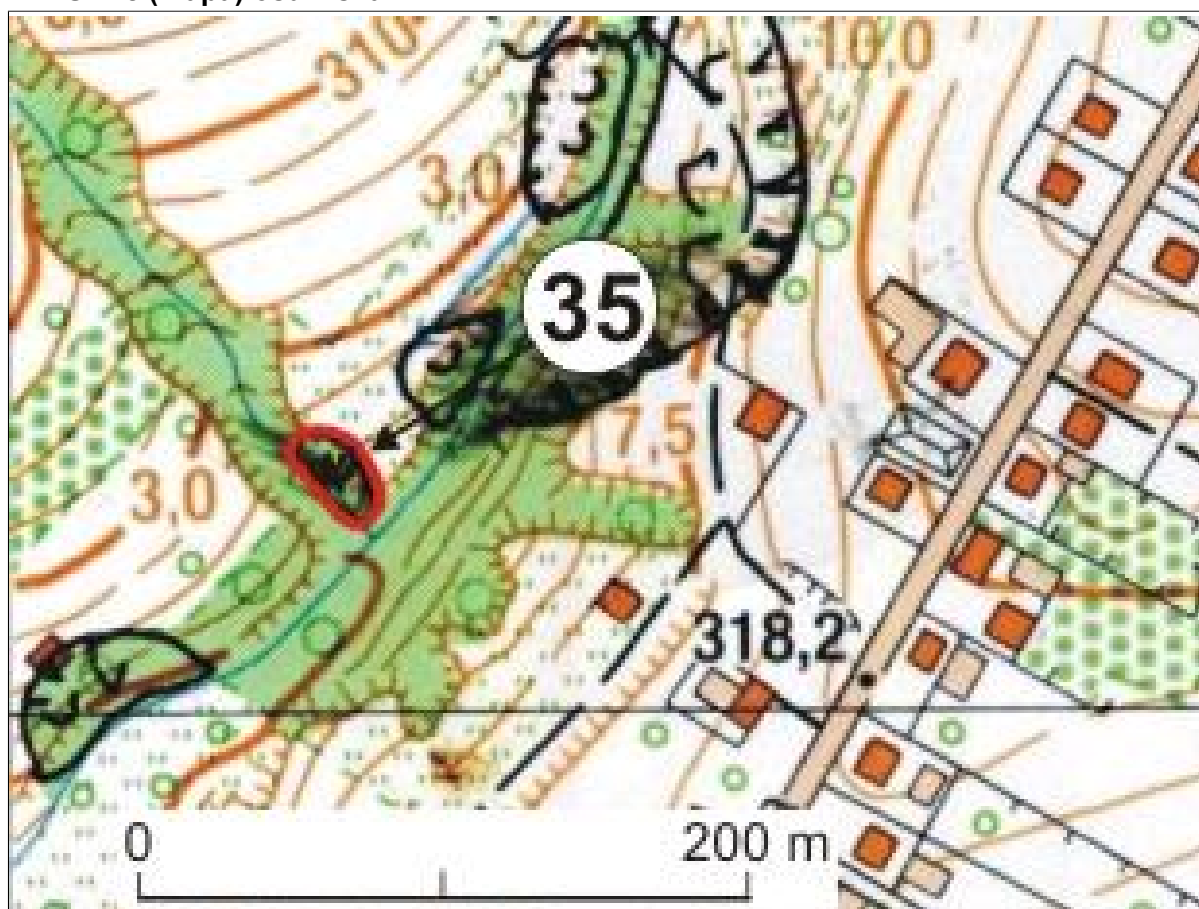
**14. Szkic (mapa) osuwiska:**

| 6. Krótki opis słowny:<br>Małe osuwisko zwietrzelinowe rozwinięte w dolnym odcinku skarpy erozyjnej. Osuwisko aktywne ciągle. | | | |

Osuwisko nie jest obecnie wykorzystywane - nie ocenia się możliwości stabilizacji.
