# KARTA REJESTRACYJNA OSUWISKA

2 4 - 0 3 - 0 1 1 - 0 0 0 0 4 7

| 1. Miejscowość:<br>Pastwiska | 2. Gmina:<br>Cieszyn gm. miejska | 3. Powiat:<br>cieszyński | 4. Województwo:<br>śląskie |
| 11. Inne dane lokalizacyjne:<br>ul. Stokrotek | | | |

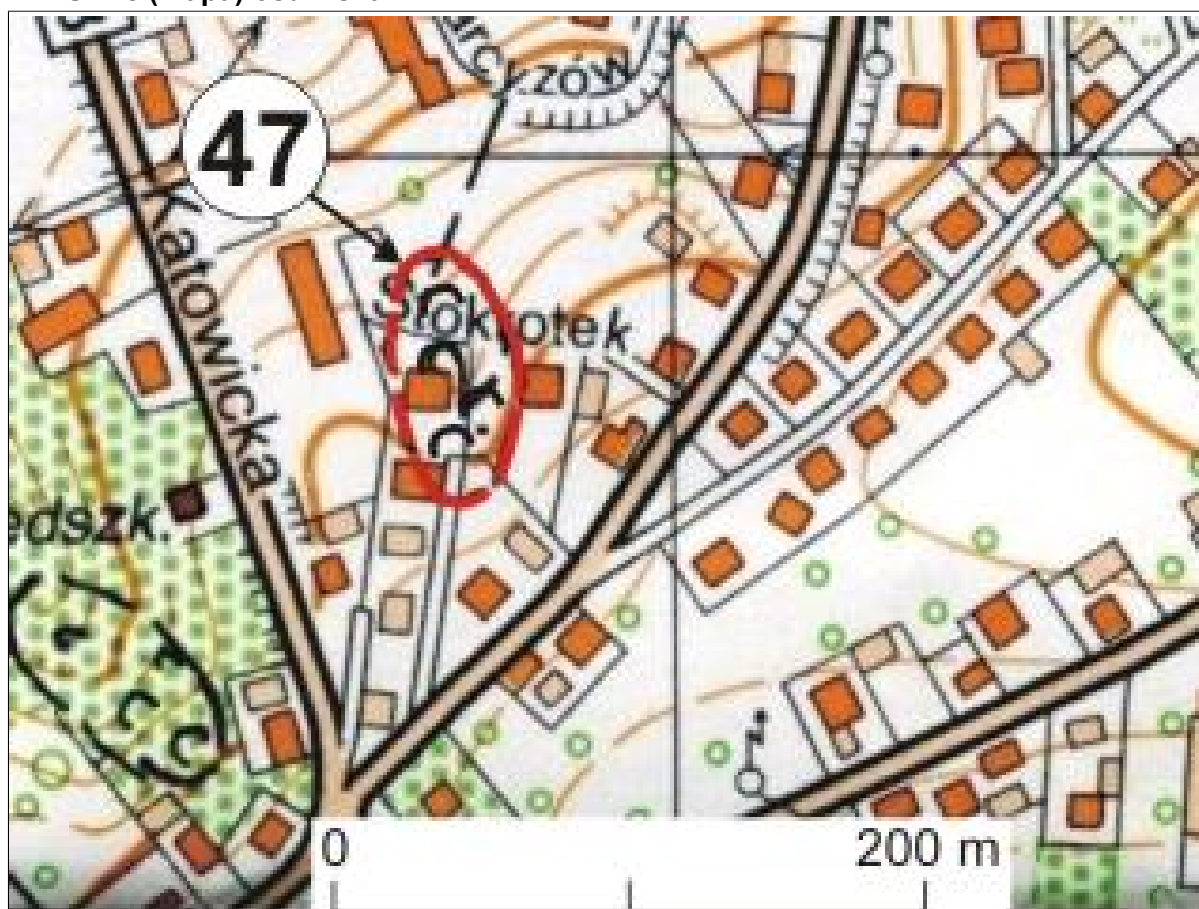
**14. Szkic (mapa) osuwiska:**

| 6. Krótki opis słowny:<br>Osuwisko nieaktywne, rozwinięte w leju źródłowym, w znacznej części jego powierzchnia przekształcona przez budownictwo. Zasięg trudny do wyznaczenia, co związane z intensywną działalnością gospodarczą, a zwłaszcza zabudową mieszkaniową. | | | |

W planach zagospodarowania przestrzennego teren osuwiska i teren strefy buforowej należy wyłączyć z zabudowy mieszkaniowej.

W terenie osuwiska w przypadkach koniecznych i w strefie buforowej dopuszcza się warunkowo możliwość lokalizacji zabudowy oraz budowę lub remont w tych obszarach dróg, pod warunkiem, że każdy planowany obiekt będzie posiadał dokumentację geologiczno-inżynierską, zawierającą zalecenia dotyczące zabezpieczeń oraz, że prace budowlane nie doprowadzą do zaburzenia równowagi i nie spowodują uaktywnienia się osuwiska.
